R A P P O R T
Retour d'expérience
des aménagements
et des suivis faunistiques
sur le réseau
VINCI Autoroutes

Dans le cadre du Paquet Vert Autoroutier et de la construction de l'autoroute A89, plus de 80 ouvrages, spécifiques, mixtes ou non dédiés, font ou ont fait l'objet de suivis faunistiques.

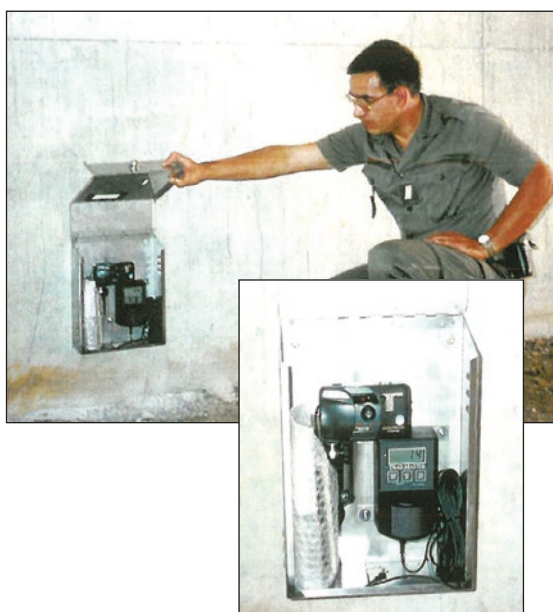
Photo n°1 : Piège-photo argentique utilisé dans les années 1990. (© VINCI Autoroutes, OGE).

À la fin des années 1990 et au début des années 2000, les pièges photographiques étaient composés d'appareils-photo argentiques (*Photo n°1*) et la vidéosurveillance enregistrait sur magnétoscope VHS. À cette période, les suivis réalisés en France par Vignon (2005) dans des passages à faune obtenaient rarement une moyenne de plus d'un passage par jour par structure. Aujourd'hui, avec du matériel de dernière génération (*Photo n°2*), certaines études menées en France dans des ouvrages neufs mettent en évidence une moyenne de $1,2 \pm 0,7$ passage par jour par structure (Fagart *et al.*, 2016). Après 2 ans de suivi, et avec le vieillissement de ces mêmes ouvrages, cette moyenne a significativement augmenté et atteint plus de 4,2 passages par jour dans certains ouvrages. La littérature européenne pour des ouvrages de type passages souterrains déjà « matures » situe cette moyenne entre un minimum de 0,7 passage par jour et un maximum de $3,78 \pm 2,15$ passages par jour par structure (Yanes *et al.*, 1995; Underhill, 2003; Mata *et al.*, 2005; Ascensão & Mira, 2007; Grilo *et al.*, 2008; Mateus *et al.*, 2011).

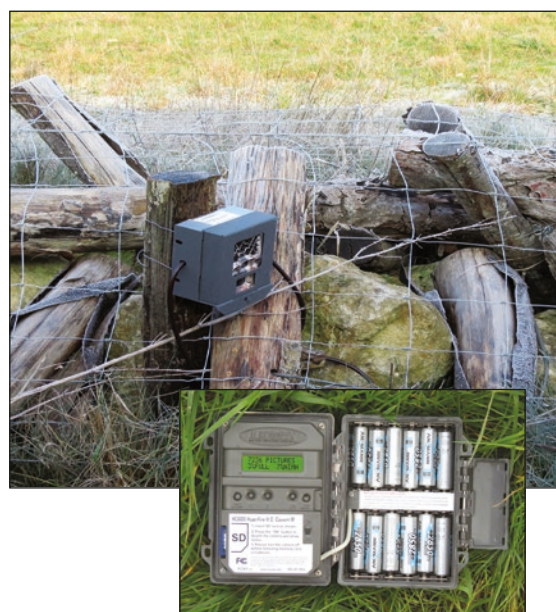
Photo n°2 : Piège-photo numérique compact et performant utilisé depuis 2011. (© VINCI Autoroutes, LPO France).

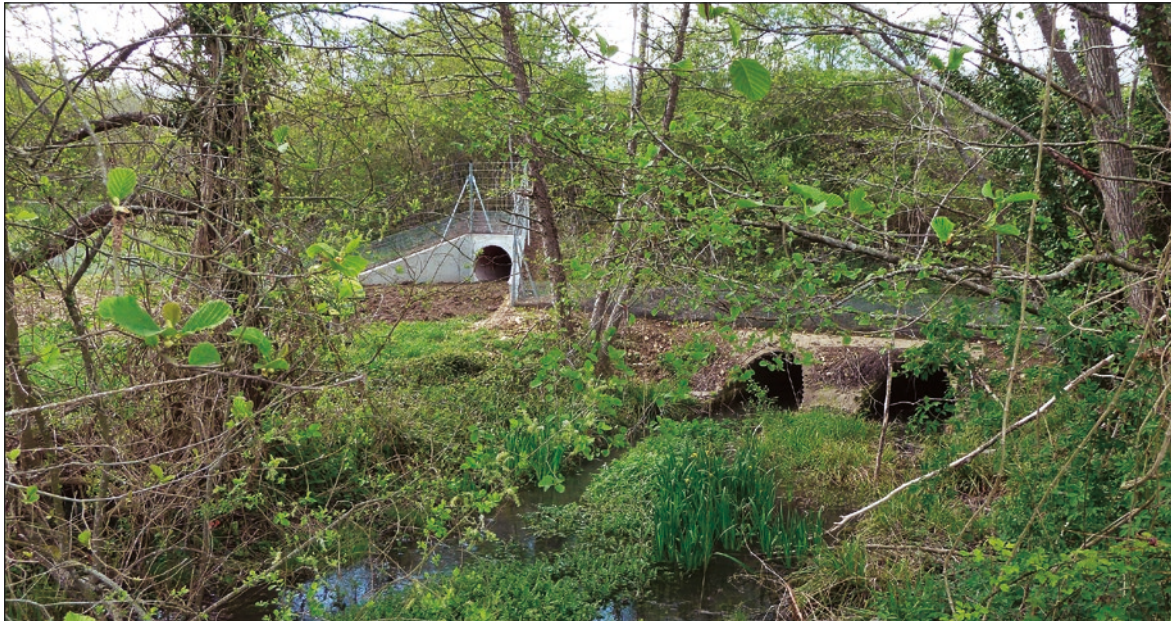
Photo n°5 : Écoduc à proximité d'un ouvrage hydraulique. (© VINCI Autoroutes)

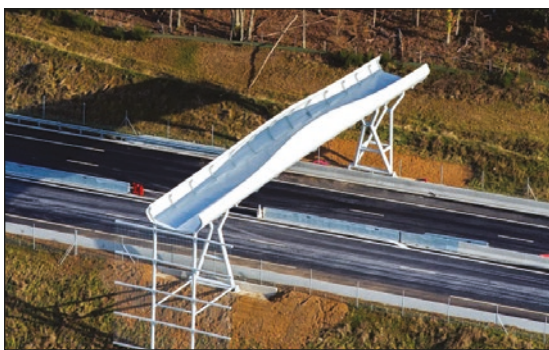
Photo n°6 : Chiroduc sur l'A89. (© VINCI Autoroutes)

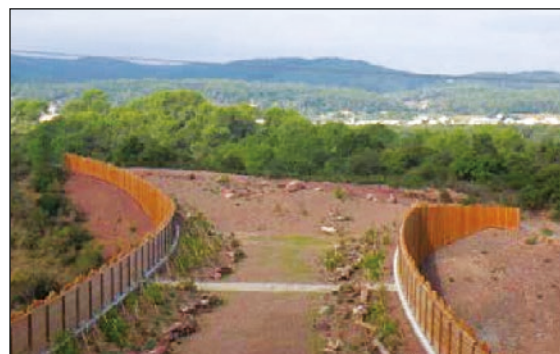
Photo n°8 : Écopont sur l'A57. (© CEN PACA)

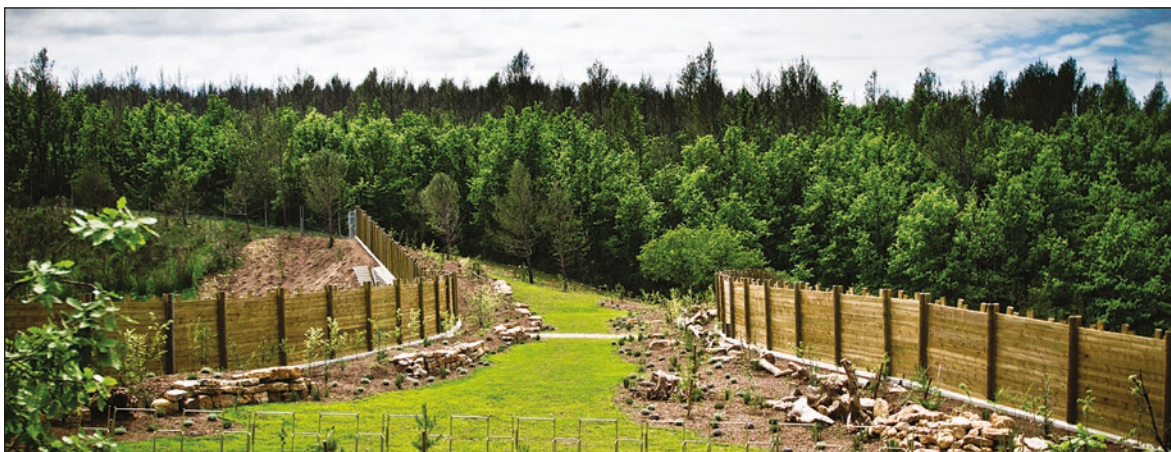
Photo n°7 : Écopont en service, aménagé pour l'ensemble des groupes faunistiques (petite*, moyenne* et grande faune*). (© Olya, VINCI Autoroutes)

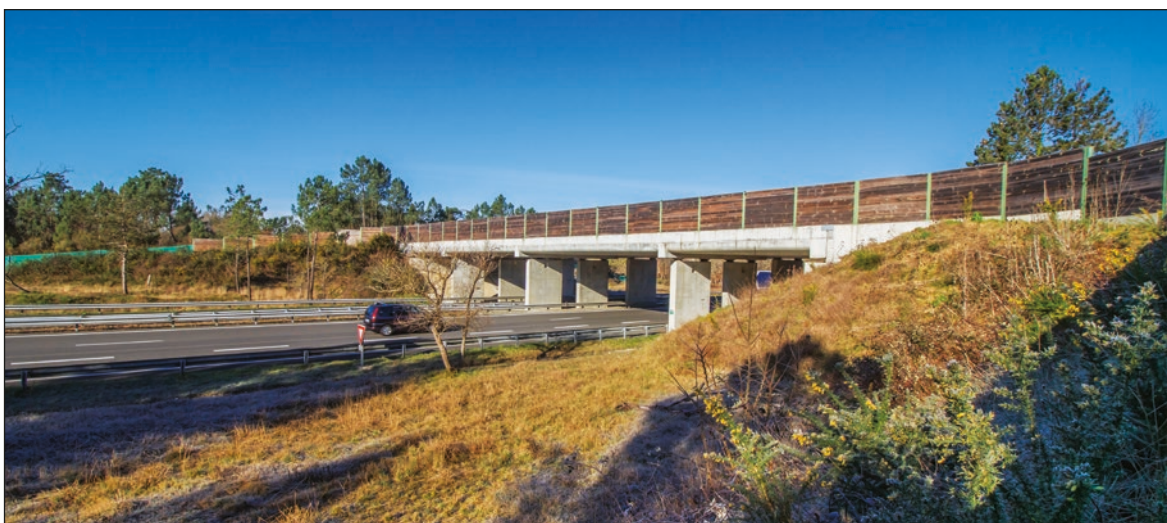
Photo n°9 : **Vue d'ensemble d'un écopont avec ses panneaux occultant.** (©A.Orseau-LPO France, VINCI Autoroutes)

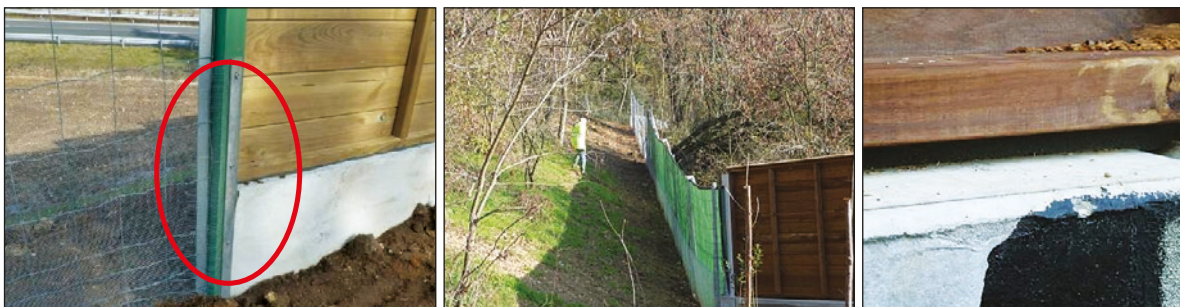
Photo n°10 : **Raccord correct, brise-vue avec jambes de force et joint souple sous écran (de gauche à droite).** (@VINCI Autoroutes).

L'installation intègre des raccords « clôtures-écrans » imperméables à la petite faune (cf. Photo n°10, page 28).

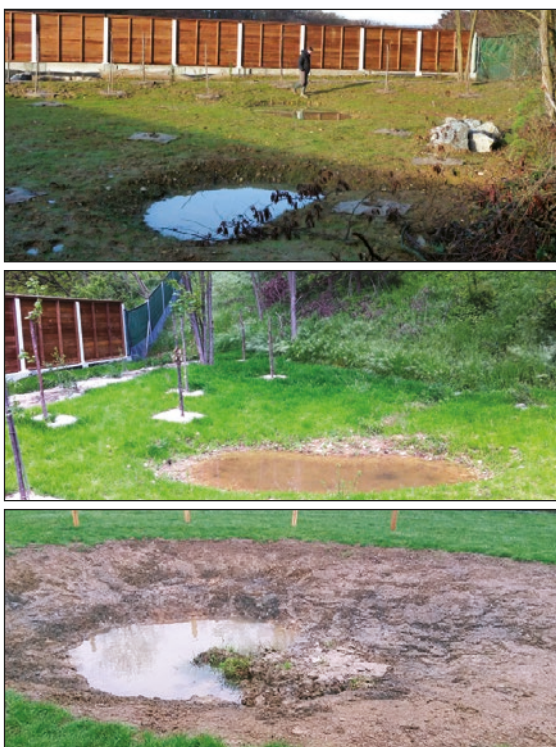
Photos n°11 : Réalisation de mares. (@VINCI Autoroutes).

Pour maintenir une certaine humidité, les mares sont étanchéifiées par la mise en place en fond de forme d'un feutre anti-poinçonnement (300 g/m²) et d'une bâche de type EPDM (géomembrane, épaisseur 1 mm) recouverts de terre végétale (>10 cm minimum). Pour maximiser l'approvisionnement naturel des mares en eau (pluie et ruissellement), il faut prendre en compte la pente naturelle des terrains ou étendre davantage la géomembrane pour l'utiliser comme collecteur (cf. ci-après).

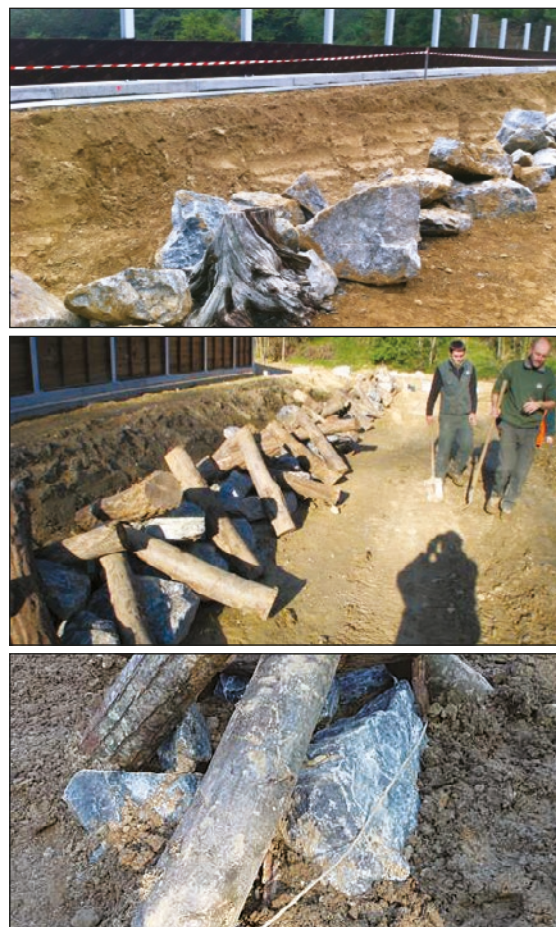
Photos n°12 : Réalisation d'andains ; on note le passage du câble sur la photo au centre. (@VINCI Autoroutes).

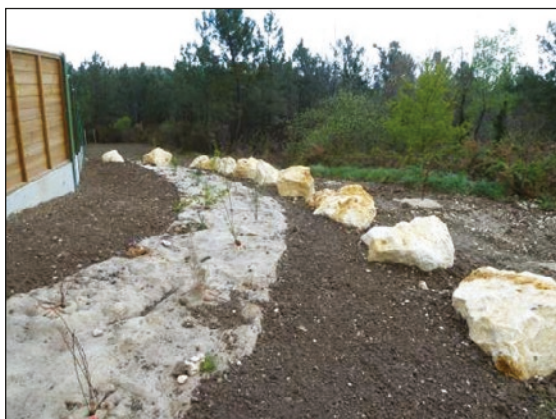
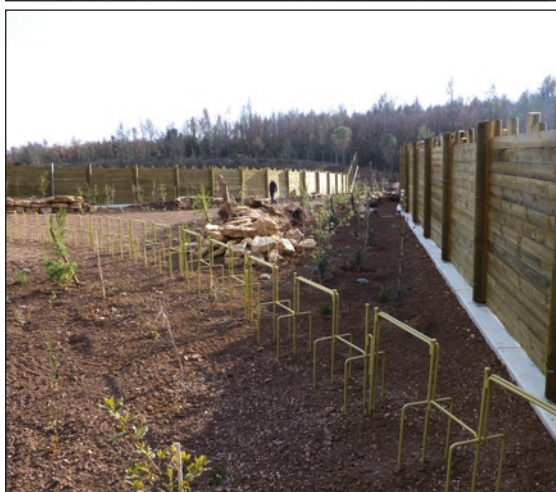
Photos n°13 : **Alignement de blocs anti-intrusion (haut) et barrière métallique anti intrusion engin, mais perméable à la faune sur un écopont (bas).** (© VINCI Autoroutes).

Un alignement de blocs d'un diamètre compris entre 80 et 120 cm (1 à 2 t environ), avec une interdistance maximum d'1 m entre chaque bloc (cf. Photos n°13), empêche le passage de véhicule à 4 roues. Cet alignement de blocs sera réalisé sur l'entonnement hors tablier.

Des piquets de bois (autoclave, Ø 120-200 mm) scellés verticalement (1 m hors sol) peuvent également compléter le dispositif de blocs pour réduire encore davantage le risque de pénétration.

Un dispositif de barrières métalliques sous la forme d'une succession de barres horizontales et de cadres peut être utile également pour entraver fortement l'intrusion d'engins, tout en préservant le passage de la petite et grande faune.

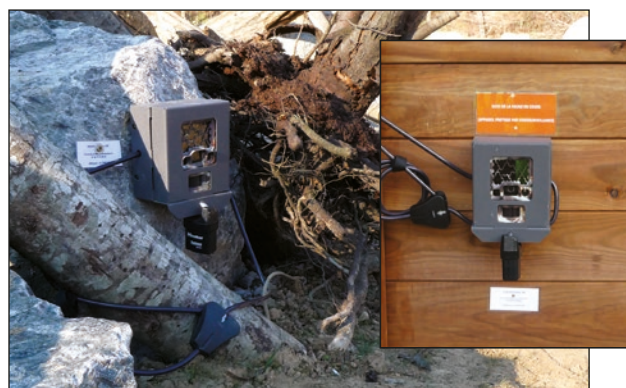
Photo n°14 : **Pièges photo fixés sur écrans et sur blocs de pierre.** (© VINCI Autoroutes).

Le suivi de la grande faune par piège photographique infrarouge est limité par les portées du flash (lisibilité des clichés nocturnes) et du détecteur. Elles varient selon le modèle du piège-photo et la taille des animaux détectés. Jusqu'à 8 m de large, le passage de la grande faune peut-être suivi par un seul appareil. De 8 à 15 m, deux pièges-photos en vis-à-vis et perpendiculaires à l'axe de l'écopont sont nécessaires. Au-delà, l'ajout d'appareils sur la partie centrale suppose un système de fixation, tel un bloc de pierre suffisamment gros. L'ajout d'une mare centrale reste techniquement possible et peut utilement servir à contraindre les animaux à passer plus près des appareils.

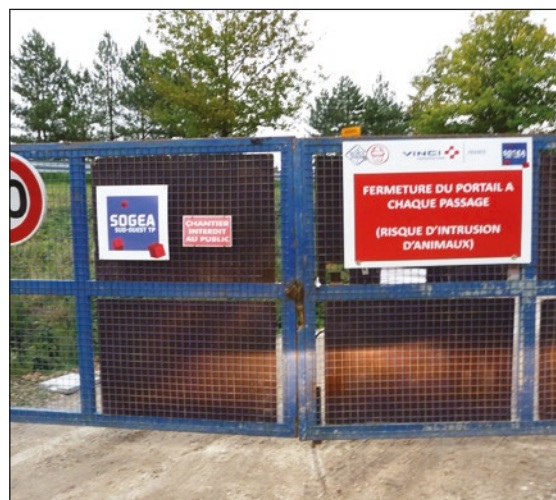
Photo n°15 : **Dispositif de portail de chantier avec panneau indiquant la fermeture obligatoire.**
(© VINCI Autoroutes).

Une attention particulière est recommandée pour empêcher le passage de la faune sur l'ouvrage durant le chantier. Face au risque de pénétration sur les voies (figure ci-après), la vigilance s'impose !

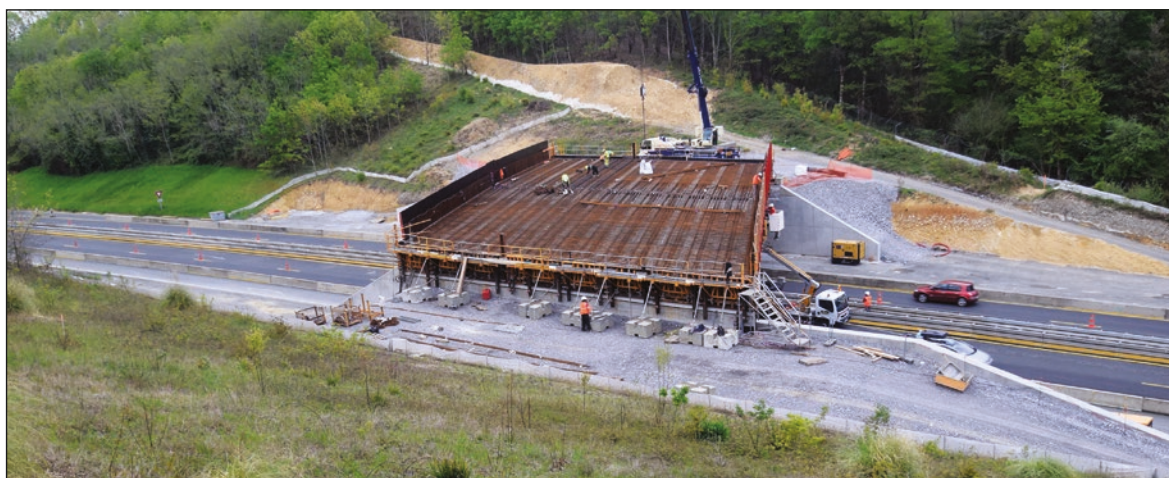
Photos n°16 : **Chantiers d'écoponts ci-dessus et sur la page suivante.** (© VINCI Autoroutes).

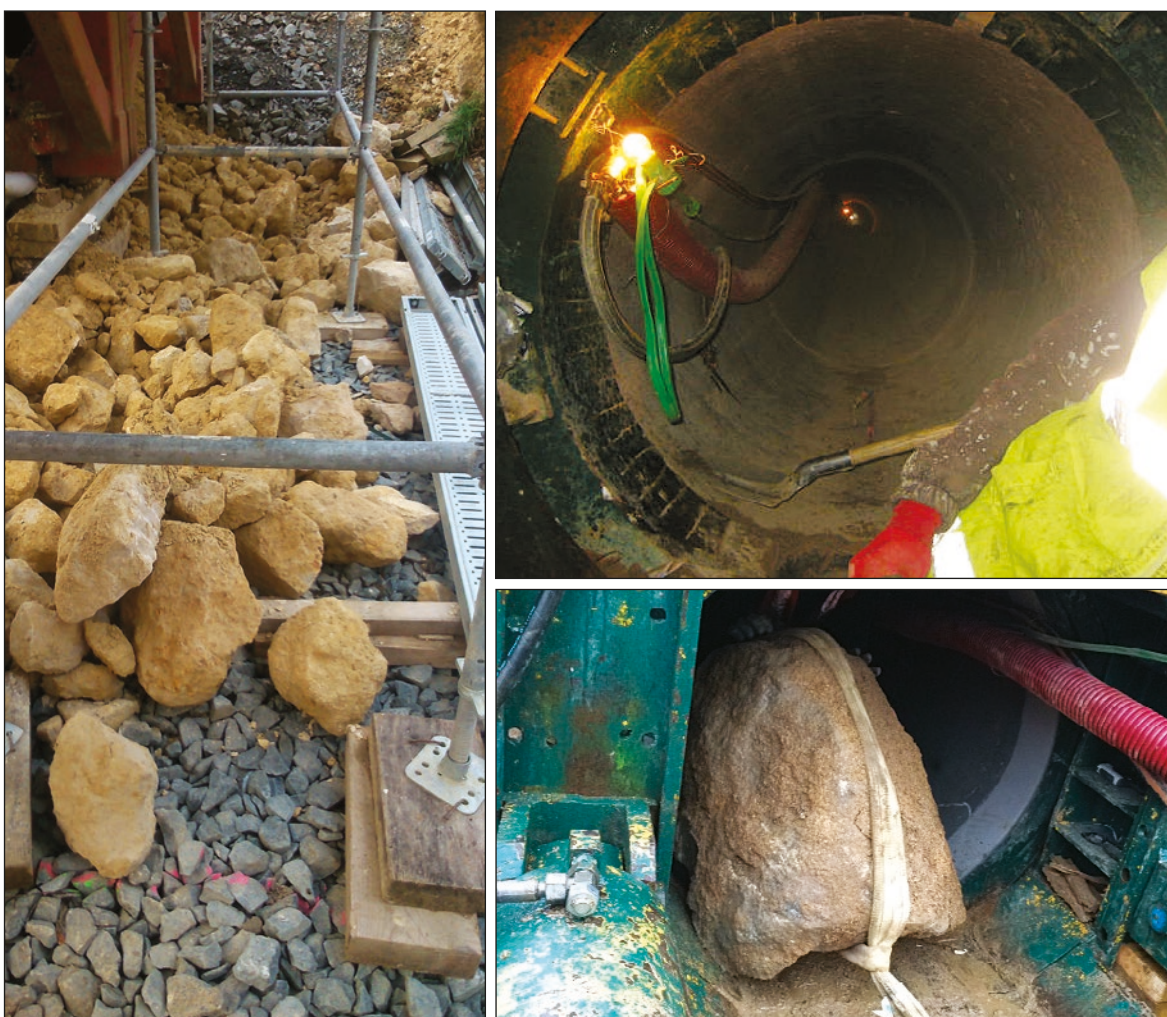
Photos n°17 : **Technique de la tarière avec au 1^{er} plan certains blocs de diamètre limite (gauche) sur A11, technique à front ouvert (haut, droite) et bloc massif excavé avec cette technique (bas, droite) sur A83.**
(©VINCI Autoroutes).

Les buses sont souvent posées par fonçage à l'arrière d'une machine d'excavation (tarière avec trousse hydraulique). Elles peuvent parfois nécessiter l'emploi d'un microtunnelier, la pose en tranchée si les conditions, notamment de trafic, le permettent. Mais l'alternative fréquente reste la technique de pose à « front ouvert »* lorsque la blocométrie apparaît limitante pour les tarières.

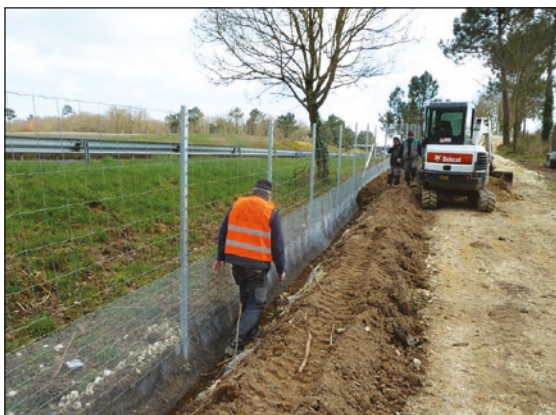
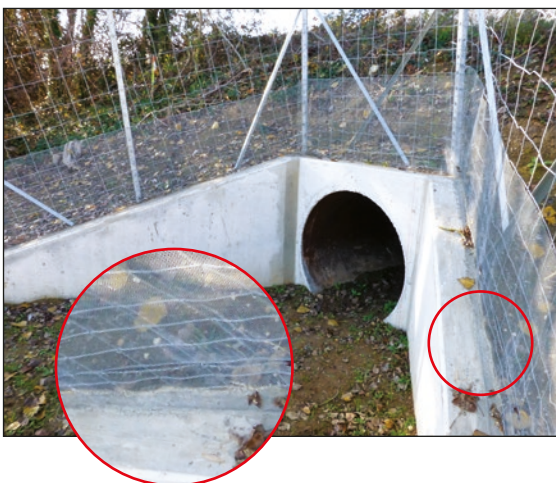
Photos n°18 : **Repositionnement semi-enterré du grillage renforcé (haut), jointure au mortier du grillage autour de la tête (bas).** (© VINCI Autoroutes).

- un renfort en 6,5x6,5 mm (\varnothing du fil 0,7 mm) ;
- un renfort en 25 x 13 mm ou 25 x 25 mm (\varnothing du fil 1,8 mm) semi-enterré sur 30 cm dans le sol et minimum 70 cm hors-sol (cf. Photo n°19, page 38 ; Photos n°18, page 38 ; et Figure n°6).

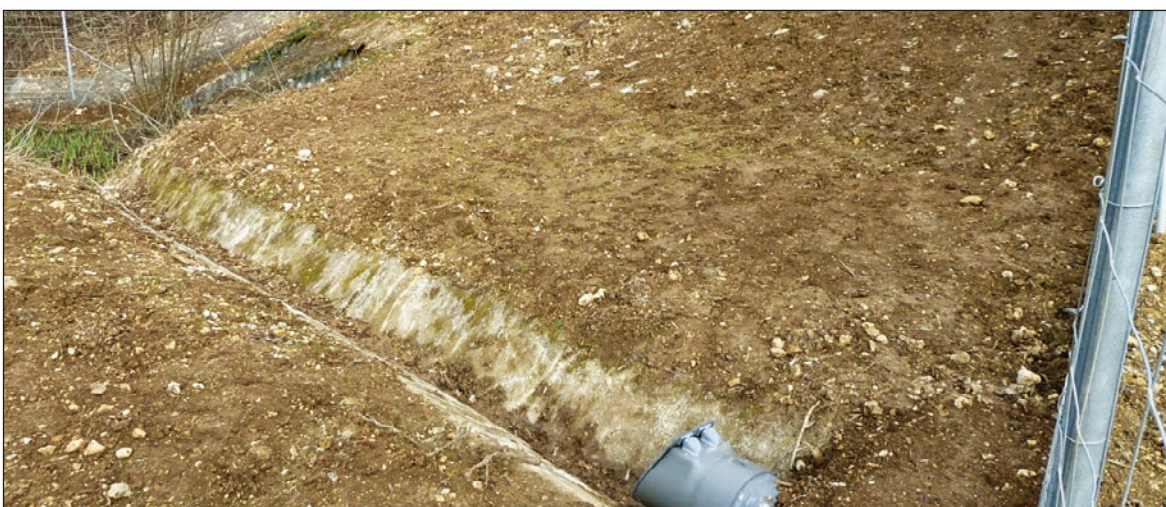
Photo n°19 : **Dispositif de type clapet adapté dans certains cas uniquement (clôture franchissant un fossé).** (© VINCI Autoroutes).

- la création d'un micro-seuil maçonné d'une hauteur minimale de 70 cm (si la pente le permet) avec la clôture passant devant le seuil ;
- la pose d'une grille renforcée ;
- l'installation d'un tube PVC de gros diamètre avec clapet anti-retour.

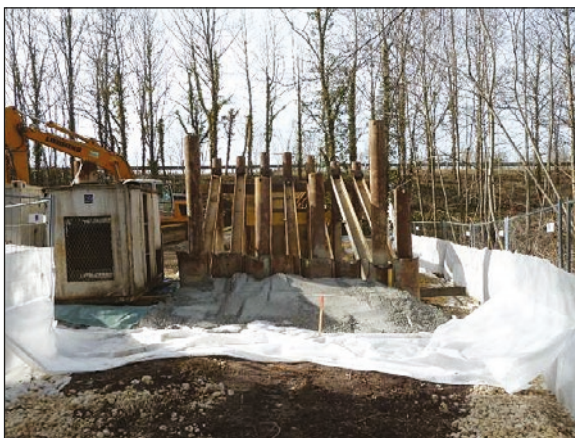
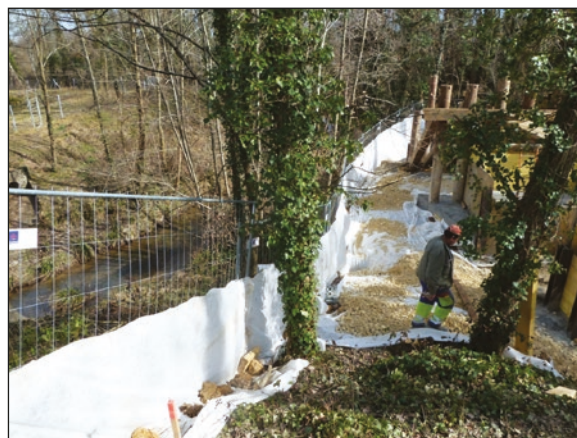
Photos n°20 : Plateforme de travail sur le chantier de l'écoduc de la Marguerite (A10) avec groupe électrogène sur un double fond bâché et géotextile conforme aux recommandations (gauche). À noter la proximité avec le cours d'eau et la conservation de certains arbres sur la zone (droite). (© VINCI Autoroutes).

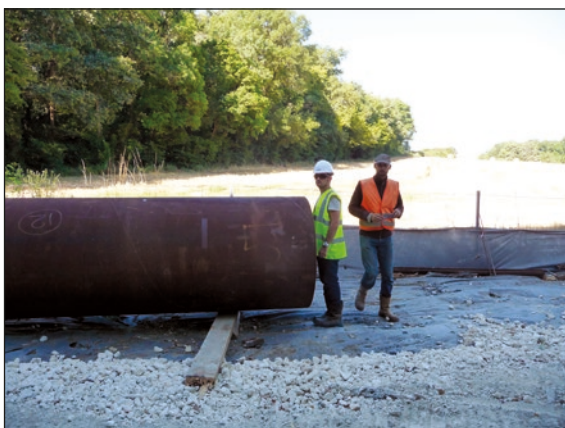
Photos n°21 : Stockage conforme sur géotextile avec buse sur cales en bois. (© VINCI Autoroutes).

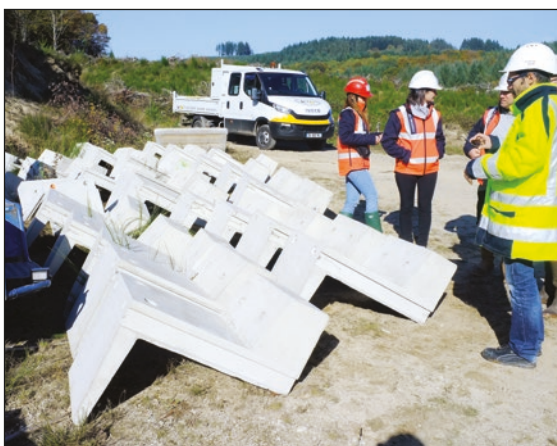
Photos n°22 : Stockage d'éléments préfabriqués d'une banquette. (© VINCI Autoroutes).

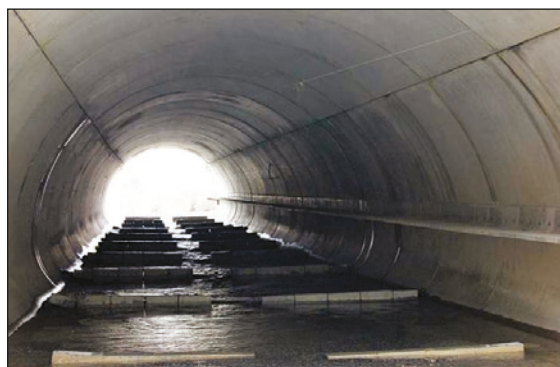
Photo n°23 : Barrettes équipées d'un encorbellement dans un ouvrage hydraulique. (© Freyssinet)

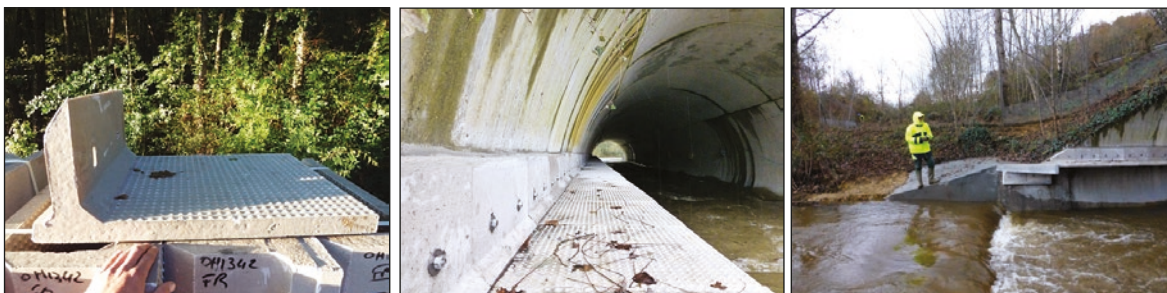
Photos n°24 : **Encorbellement en béton polymère, encorbellement achevé dans l'OH et raccordement offrant une possibilité de passage depuis le pied et le haut de berge et ne générant pas un point dur à l'écoulement (de gauche à droite).** (© VINCI Autoroutes).

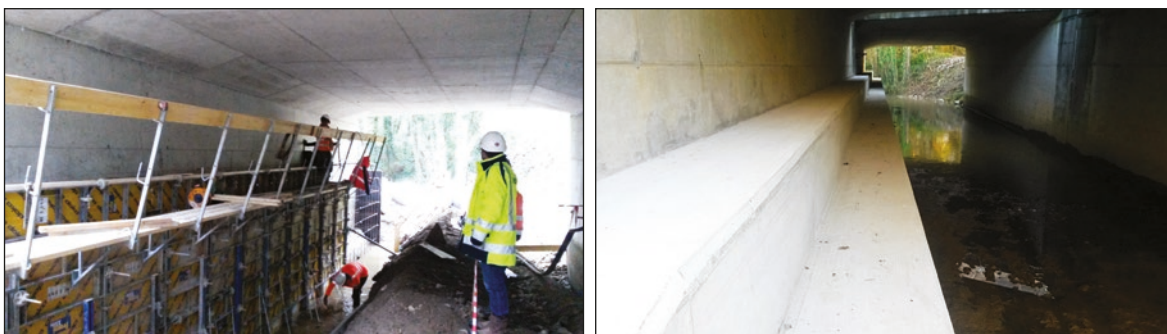
Photos n°25 : **Coffrage d'une banquette double marche (gauche) et vue de la banquette achevée à l'intérieur de l'OH (droite).** (© VINCI Autoroutes).

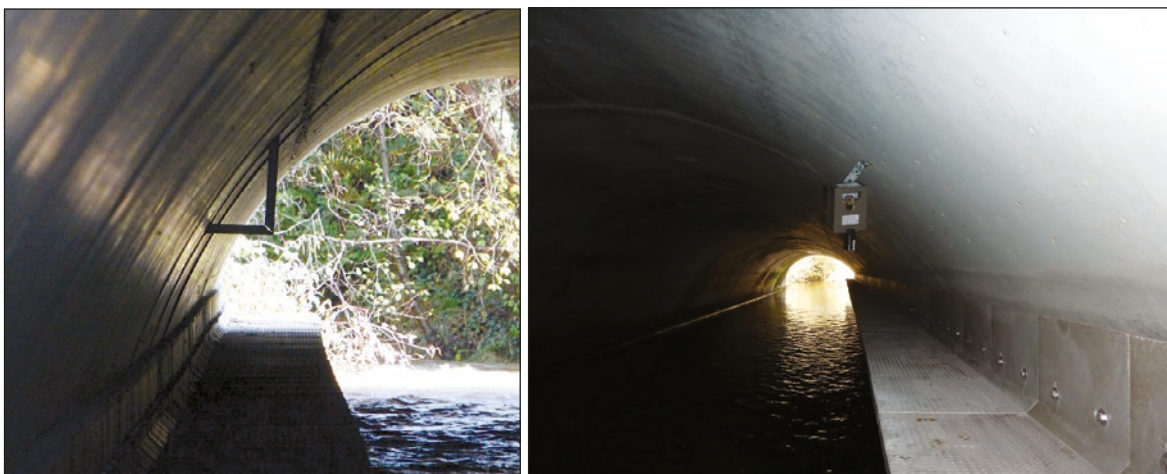
Photos n°26 : **Fixation du « L » en vue du suivi écologique post-aménagement (à gauche) et appareil fixé sur une cornière simple sans possibilité de passage du câble de protection.** (©VINCI Autoroutes).

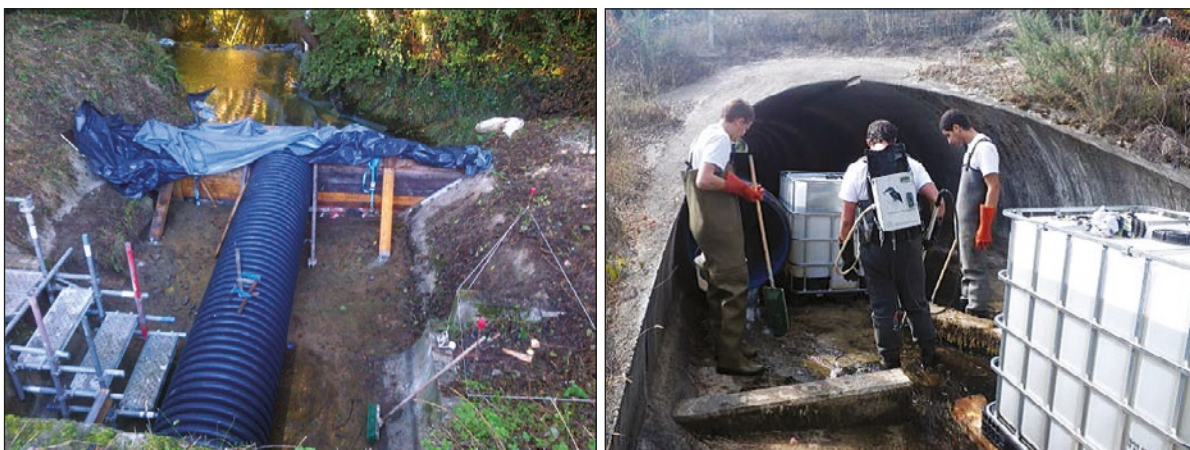
Photos n°27 : **Dérivation par busage et batardeaux (on note la matérialisation du raccord à la berge sur la photo), pêche électrique préalable réalisée par une FDPPMA (de gauche à droite).** (©VINCI Autoroutes).

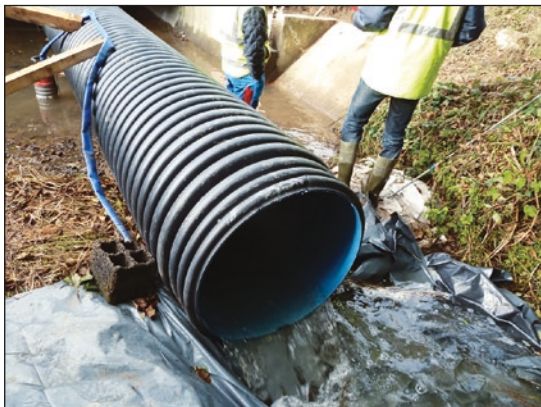
Photo n°28 : **Bâchage anti-érosif en sortie de la buse de dérivation.** (© VINCI Autoroutes).

Il est important de prévenir toute érosion régressive des berges et du lit notamment au droit de la sortie d'eau aval du busage de dérivation. L'installation d'un dispositif anti-érosif ou autre système est préconisé au niveau de cette sortie d'eau pour préserver le lit de la rivière (cf. Photo n°28).

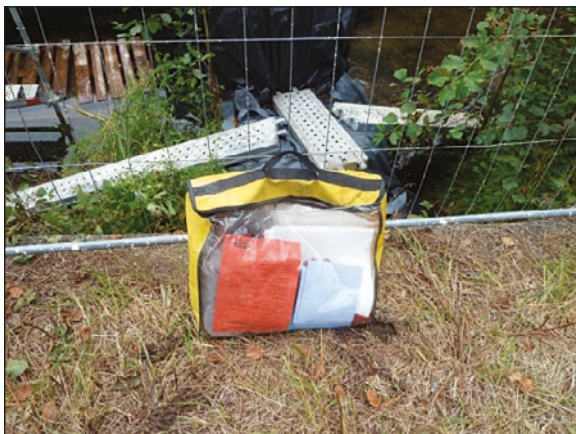
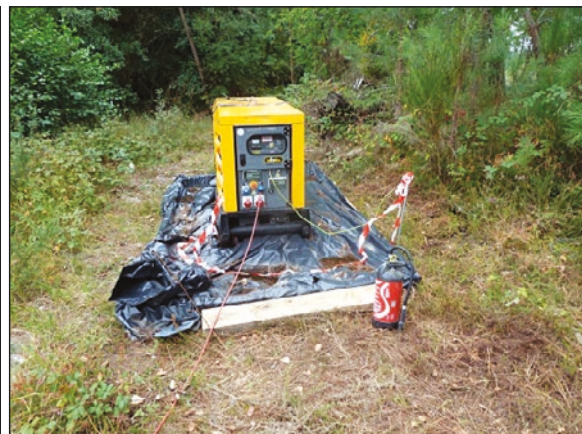
Photos n°29 : **Kit anti-pollution, groupe électrogène sur cuve double fond avec bâche imperméable tout autour (de gauche à droite).** (© VINCI Autoroutes).

Le plan de prévention pollution est obligatoire, avec mise en œuvre de dispositifs de filtration adéquats et précautions anti-pollution (cf. Photos n°29).

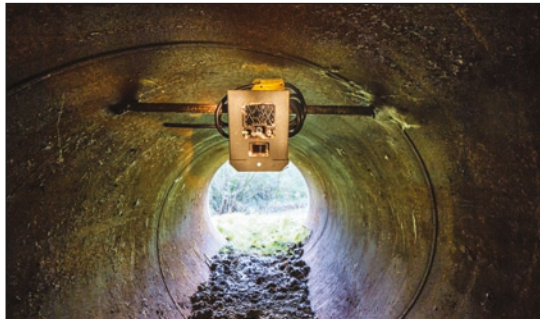
Photo n°30 : **Piège photographique dans un écoduc de l'A10.** (@A. Orseau, LPO France).

La majorité des suivis faunistiques a été réalisée avec des pièges photographiques (*Photo n°30, page 50* et *Photo n°35, page 51*). Cependant, certains suivis, la plupart du temps effectués sur des ouvrages spécifiques, ont été complétés ou réalisés à l'aide d'autres outils de suivi :

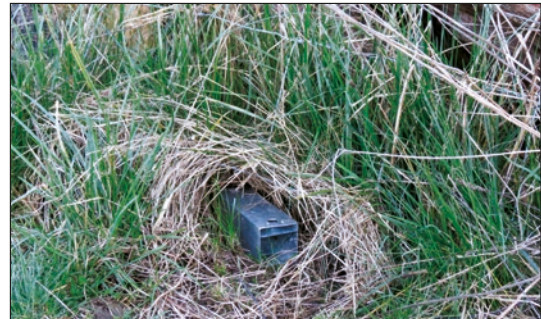
Photo n°31 : **Piège à micromammifère sur un écopont de l'A10.** (@LPO France).

- piège à traces (*Photo n°32, page 50*);
- piège à encre (*Photo n°33, page 50*);
- enregistreurs SM2 (*Photo n°34, page 50*) et Anabat SM2, détecteurs ultrasonores;
- capture de chiroptères avec filets;
- capture-marquage-recapture de micromammifères (*Photo n°31, page 50*);
- système de collecte/guidage d'amphibiens;
- prospection visuelle nocturne/diurne, etc. ;
- développement et test de pièges à vibration (capteurs de pression);
- pêche électrique;
- caméra thermique.

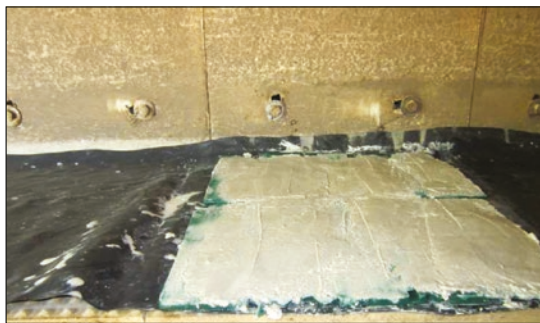
Photo n°32 : **Piège à traces sur un encoffrement de l'A62.** (@Cistude Nature).

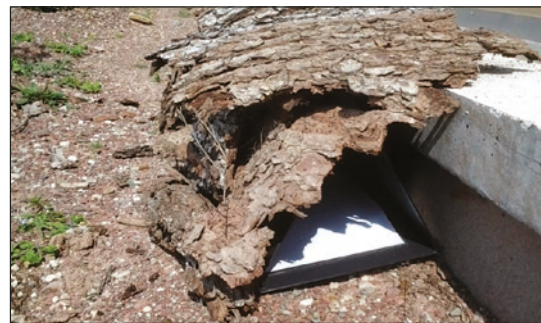
Photo n°33 : **Piège à encre sur un écopont de l'A57.** (@CEN PACA).

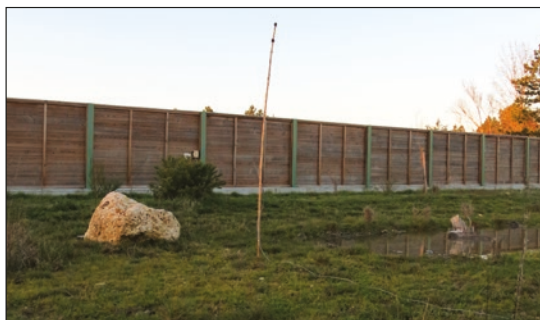
Photo n°34 : **Enregistreur SM2 sur un écopont de l'A10.** (@LPO France).

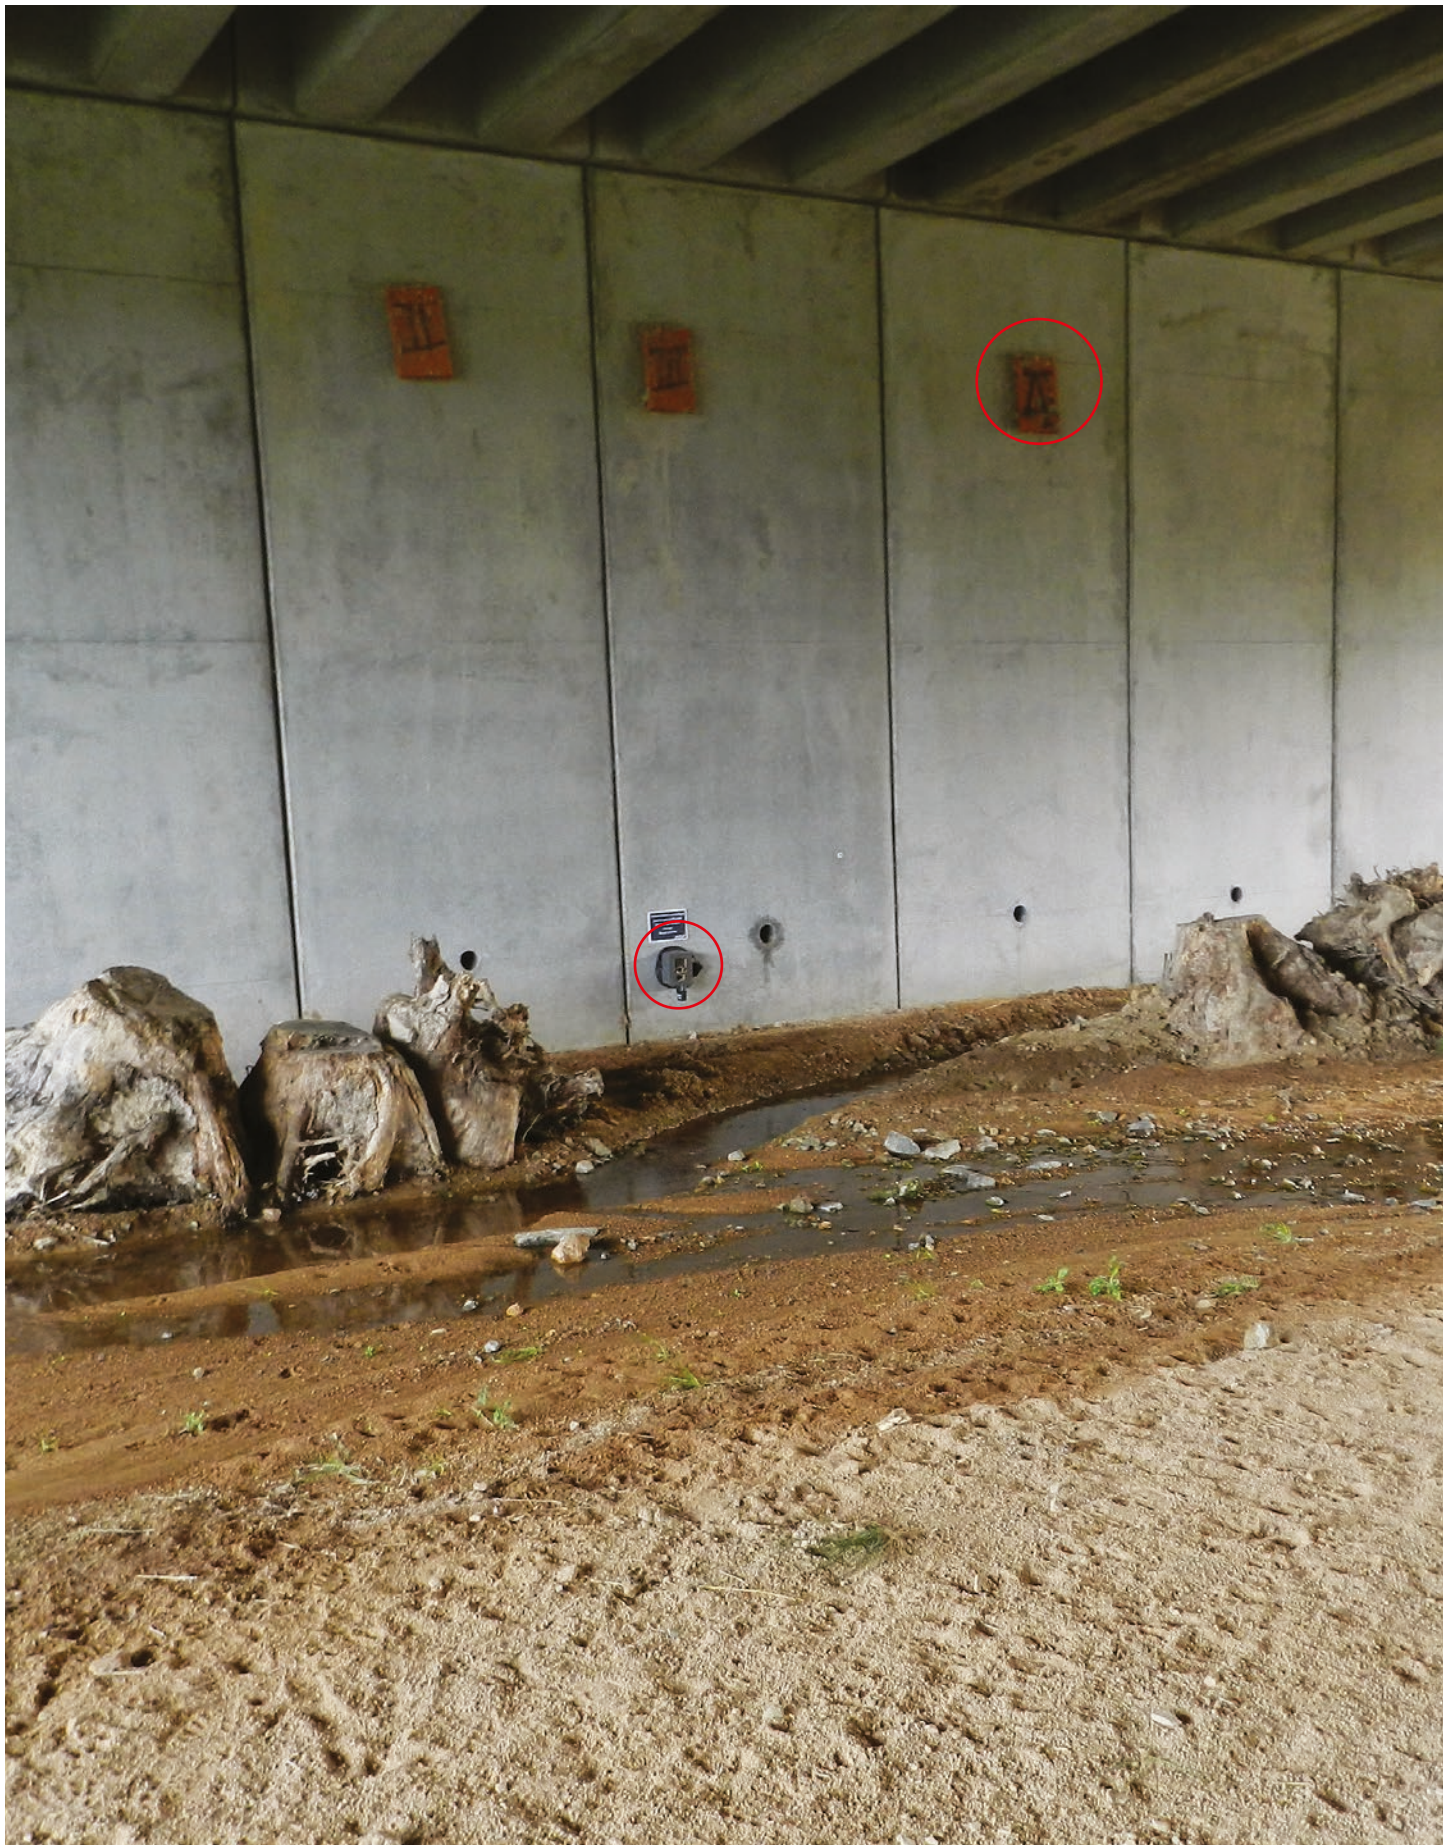
Photo n°35 : Piège photographique dans un PIGF*
de l'A89 et gîtes à chiroptères.
(©FRAPNA Loire, VINCI Autoroutes).

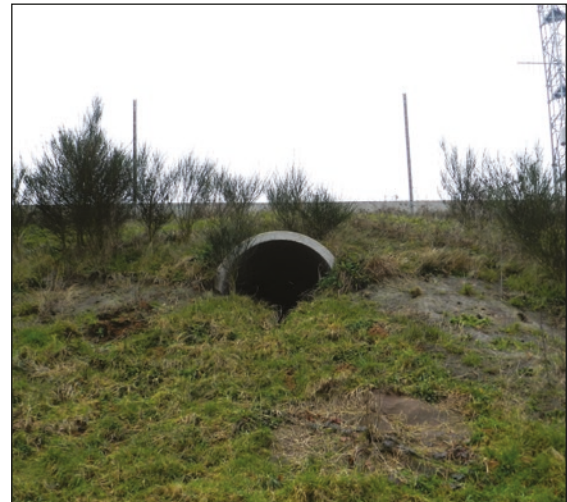
Photo n°37 : **Écoduc de type I sur l'A89.**
(© FRAPNA Loire, VINCI Autoroutes).

Avec 35 ouvrages suivis, les écoducs (*Photo n°36* et *Photo n°37*) représentent le plus grand échantillon d'ouvrages suivis (cf. *Tableau n°11, page 63*). Les dimensions de ces buses sont relativement homogènes avec un diamètre de 0,8 à 1,2 m et une longueur comprise entre 31 et 75 m.

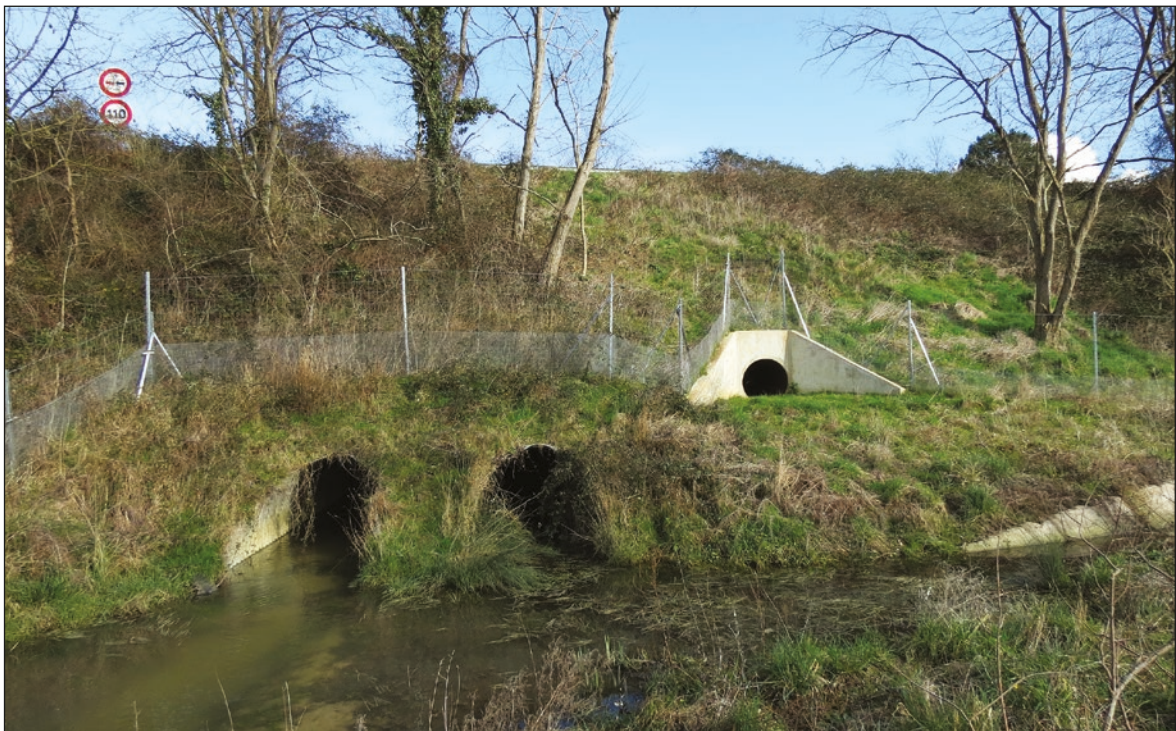
Photo n°36 : **Écoduc de type IIIe sur l'A10, à proximité de 2 buses hydrauliques.** (© LPO France, VINCI Autoroutes).

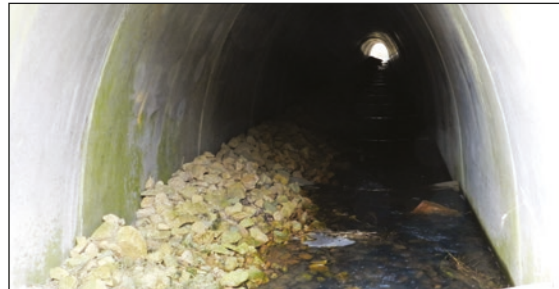
Photo n°49 : **Enrochement sur l'A89.** (©FRAPNA Loire).

Les ouvrages hydrauliques aménagés correspondent à des passages à pieds secs créés à l'intérieur même des ouvrages hydrauliques. Ici, ils sont au nombre de 15 (pour 16 protocoles différents) et sont de type enrochement (Photo n°49), encorbellement (Photo n°50) ou banquette (Photo n°51).

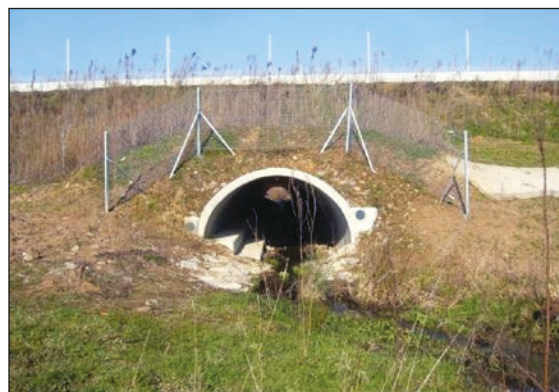
Photo n°51 : **Banquette préfabriquée sur l'A89.** (©EGIS).

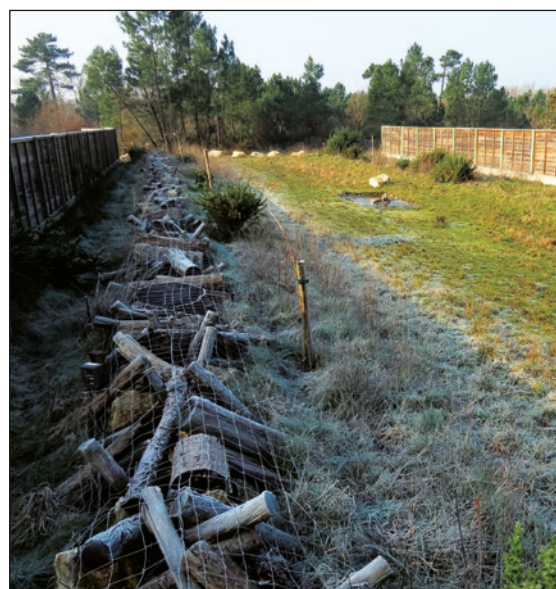
Photo n°55 : **Écopont de l'A10** (© LPO France).

Les écoponts suivis (Photo n°55 et Photo n°56) sont au nombre de 4.

3 sont des ouvrages nouvellement construits, le 4^e ouvrage concerne l'élargissement d'un passage à faune supérieur étroit. Étant donné la largeur importante de ces écoponts (de 12 à 18,5 m), les suivis par pièges photographiques ont été menés de différentes façons : certains protocoles se sont concentrés sur la détection de la grande faune tandis que d'autres suivis, plus complexes et moins efficaces, étaient axés sur la petite et moyenne faune.

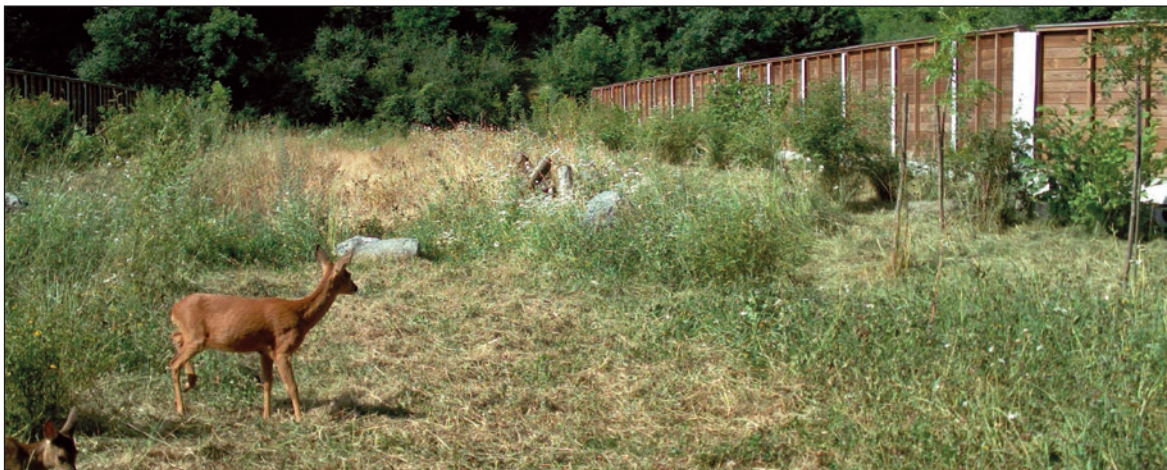
Photo n°56 : **Écopont de l'A7** (© FDC 26, VINCI Autoroutes).

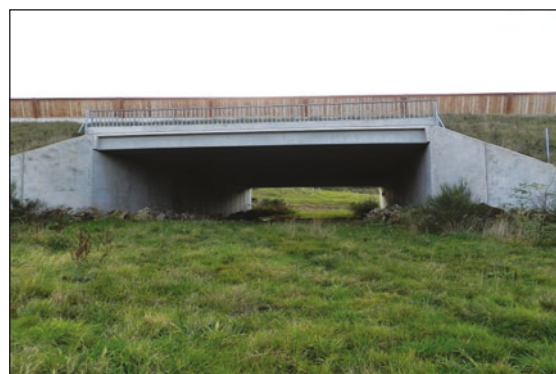
Photo n°61 : PIGF sur l'A89 (©FRAPNA Loire).

Les passages inférieurs spécifiques grande faune sont des passages aménagés pour la grande faune (Photo n°61). Ils sont la plupart du temps équipés de palissades occultantes réduisant notamment les nuisances pouvant effrayer la faune (phares, déplacements de véhicules, etc.).

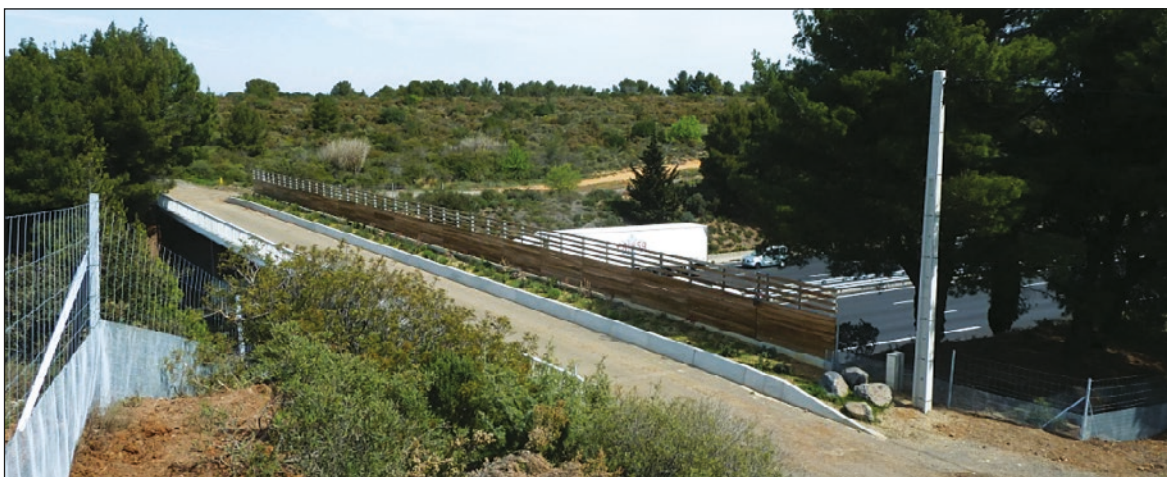
Photo n°63 : **Passage mixte supérieur sur l'A9.** (©VINCI Autoroutes).

Ici, les ouvrages d'art aménagés concernent un passage supérieur aménagé (*Photo n°63*) et deux passages inférieurs aménagés (*Photo n°64*), dont 1 d'une largeur de 10 m nécessitant l'emploi de 3 pièges photographiques positionnés différemment.

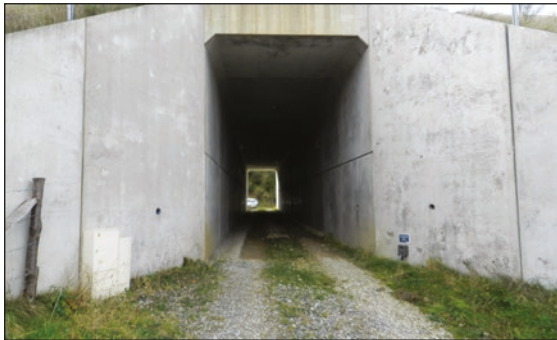
Photo n°67 : **Passage inférieur non dédié sous l'A89.**
(©FRAPNA Loire).

Sur l'A89 exclusivement, 15 ouvrages non dédiés à la faune ont été suivis, majoritairement des ouvrages hydrauliques (*Photo n°68*), ainsi que des passages inférieurs ou supérieurs (*Photo n°67*). Les protocoles de ces suivis sont identiques à ceux des ouvrages dédiés, et comportent donc les mêmes biais de détection.

- les passages de type I sont initialement des ouvrages hydrauliques de décharge restant à sec une grande partie de l'année (cf. Photo n°67, page 79 & Photo n°69, page 81) ; ils peuvent être comparés à des écoducs de type I.
- les passages de type IV sont initialement des chemins (cf. Photo n°68, page 79) permettant la traversée occasionnelle de véhicules ou de troupeaux d'élevages ; ils sont comparables en quelques points aux PIGF spécifiques.
