R A P P O R T
Retour d'expérience
des aménagements
et des suivis faunistiques
sur le réseau
VINCI Autoroutes

Dans le cadre du Paquet Vert Autoroutier et de la construction de l'autoroute A89, plus de 80 ouvrages, spécifiques, mixtes ou non dédiés, font ou ont fait l'objet de suivis faunistiques.

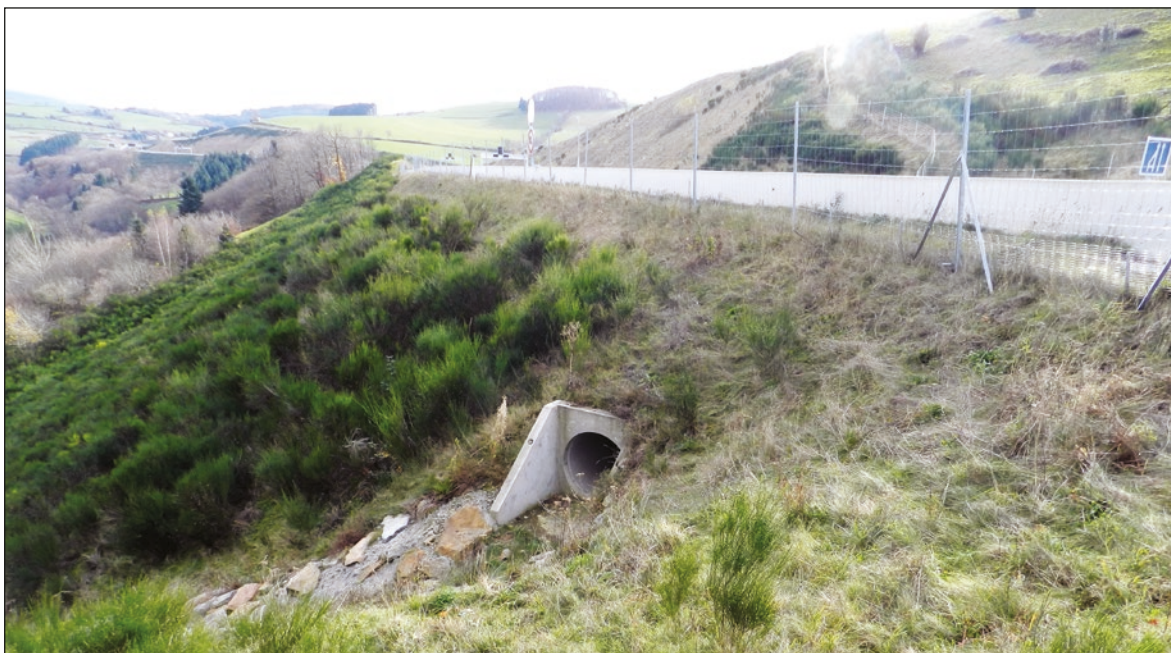
Photo n°68 : **Ouvrage hydraulique non dédié sur l'A89.** (©FRAPNA Loire).

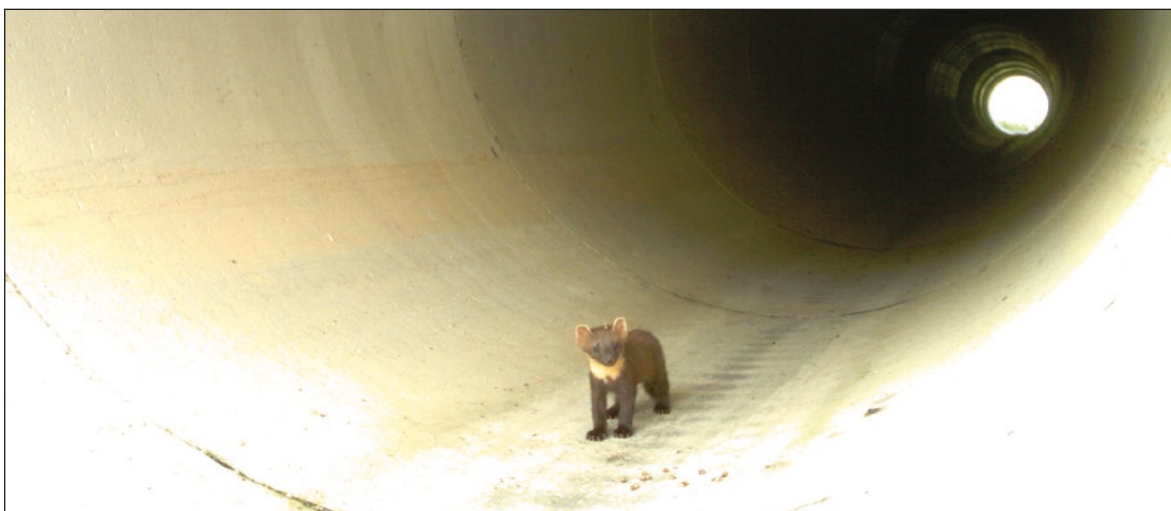
Photo n°69 : Martre des pins traversant un ouvrage hydraulique non dédié de l'A89. (@FRAPNA Loire, FDC Loire, VINCI Autoroutes).

Le nombre assez important de 15 ouvrages suivis permet de recenser un nombre non négligeable de 12 espèces minimum fréquentant ces ouvrages. Par contre, un pourcentage assez faible d'ouvrages est utilisé par les différentes espèces. Les *martes sp* (Photo n°69) et le Renard qui utilisent chacun 67 % des ouvrages sont les espèces qui fréquentent le plus grand nombre d'ouvrages. D'autres, comme le Ragondin ou le Blaireau utilisent un faible nombre d'ouvrages (respectivement 20 % et 27 %), mais de façon plus régulière (respectivement 477,9 passages/an/ouvrage et 68,9 passages/an/ouvrage en moyenne).

- les passages de type I sont initialement des ouvrages hydrauliques de décharge restant à sec une grande partie de l'année (cf. Photo n°67, page 79 & Photo n°69, page 81) ; ils peuvent être comparés à des écoducs de type I.
- les passages de type IV sont initialement des chemins (cf. Photo n°68, page 79) permettant la traversée occasionnelle de véhicules ou de troupeaux d'élevages ; ils sont comparables en quelques points aux PIGF spécifiques.

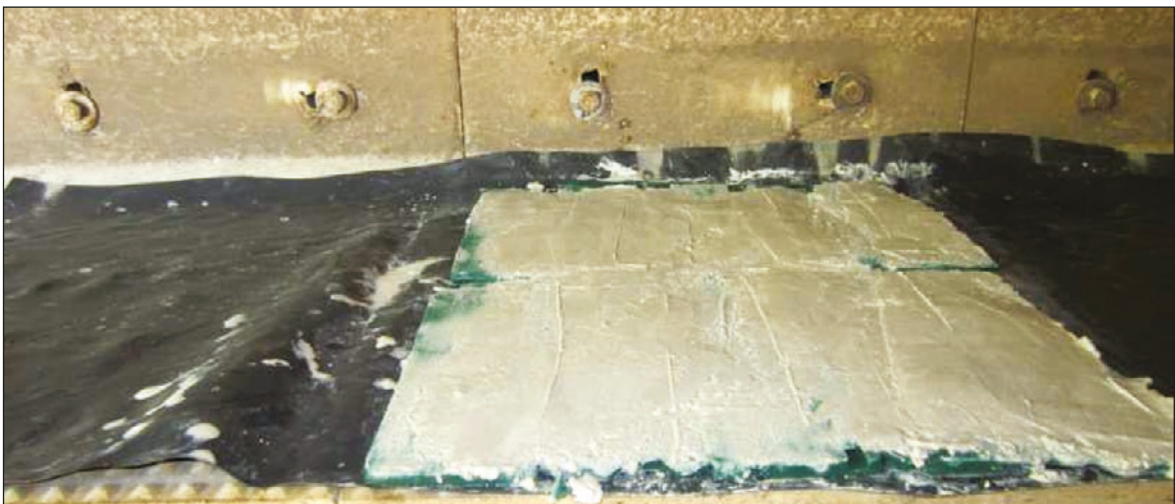
Photo n°70 : Disposition d'un piège à traces sur un encorbellement de l'A62. (@Cistude Nature).

Ces pièges à traces (*Photo n°70*) sont constitués de plaques (50 cm x 40 cm) d'un mélange de sable, d'argile et de mousse florale imbibée d'eau pour maintenir l'humidité. Ils sont installés un mois sur deux et contrôlés de façon hebdomadaire.

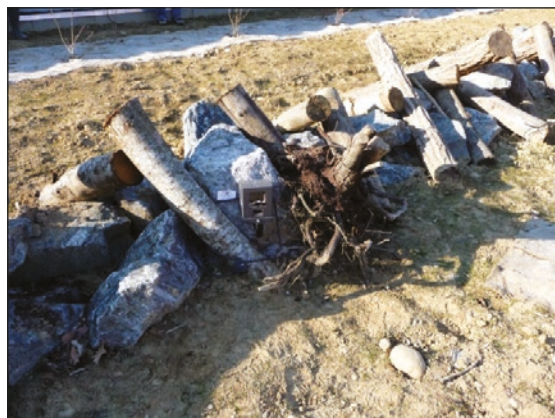
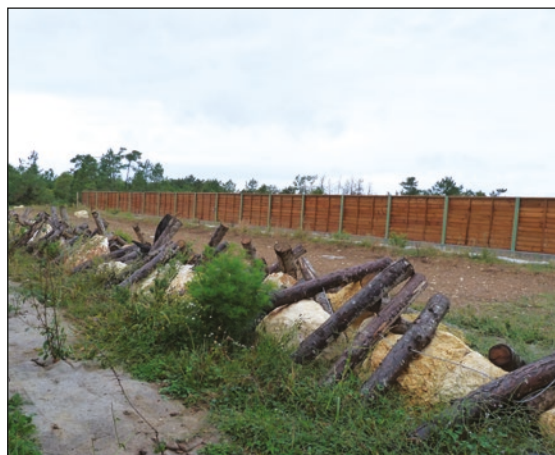
Photos n°73 : Andain composé de rochers et de rondins de bois sur l'écopont de l'A10. (@LPO Drôme, LPO France).

La pression d'observation de ces suivis étant assez faible et ponctuelle, les données ne permettent pas d'analyses détaillées pour ces espèces. Il ressort cependant de ces suivis que les andains (*Photos n°73, page 92*) jouent pour elles un rôle essentiel. La majorité des données ont en effet été relevées dans ou à proximité de ces andains. Généralement constitués de rondins de bois et de blocs rocheux dans des milieux bien exposés au soleil, ils constituent pour les reptiles des refuges et des micro-habitats où des populations peuvent s'établir, comme pour le Lézard des murailles par exemple (S. Fagart, *obs. pers.*; Movia A., LPO Drôme, nov. 2014). Il est à noter que ce type d'aménagement peut-être réalisé dans les passages inférieurs spécifiques grande faune ou non.

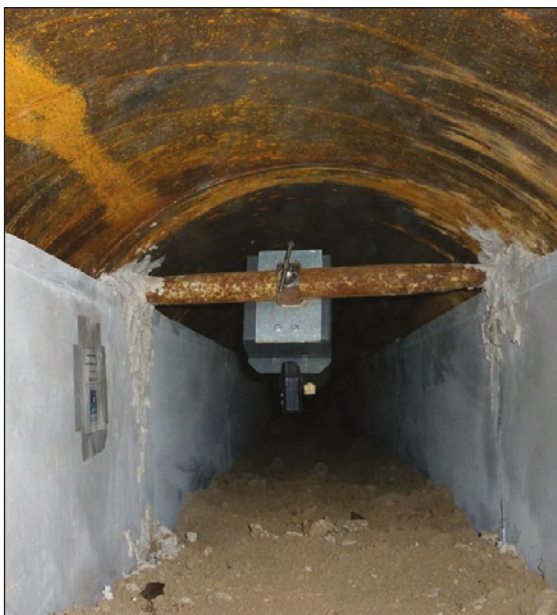
Photo n°75 : **Configuration d'une buse circulaire adaptée aux déplacements des amphibiens.**
(© LPO Drôme, VINCI Autoroutes).

Certains pièges photographiques permettent de programmer des déclenchements automatiques à intervalles de temps réguliers. C'est ce type de suivi qui a été réalisé dans la Drôme (Movia A, LPO Drôme, oct. 2014) dans un secteur favorable aux amphibiens. Cet ouvrage d'environ 50 m de longueur, de type buse circulaire a été spécialement adapté aux déplacements des amphibiens: ses parois ont été rendues verticales par des plaques de béton et le fond de l'ouvrage recouvert d'une couche de terre (Photo n°75).

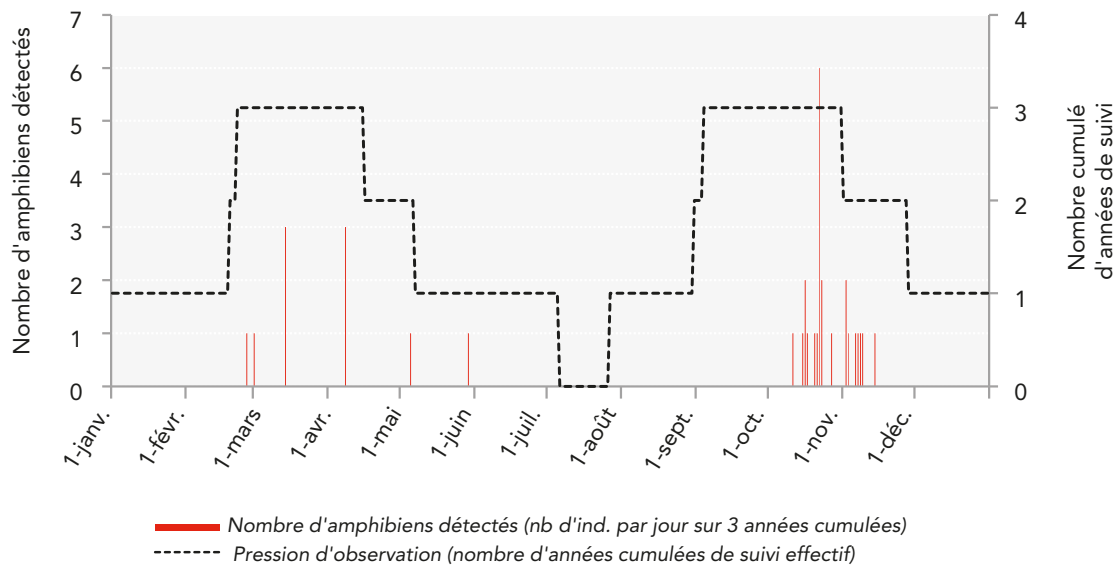
Figure n°12 : **Phénologie annuelle des détections d'amphibiens (nombres de passages /jour) et pression d'observation associée (3 années de suivi).**

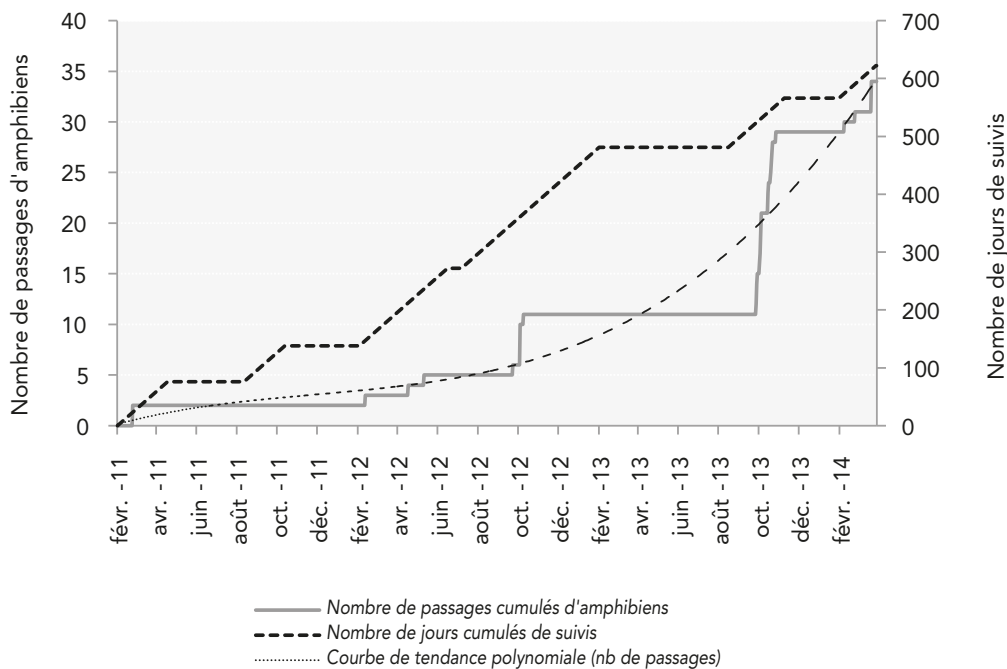
Figure n°13 : **Évolution du nombre d'amphibiens détectés et du nombre de jours de suivi au cours des trois années de suivi.**

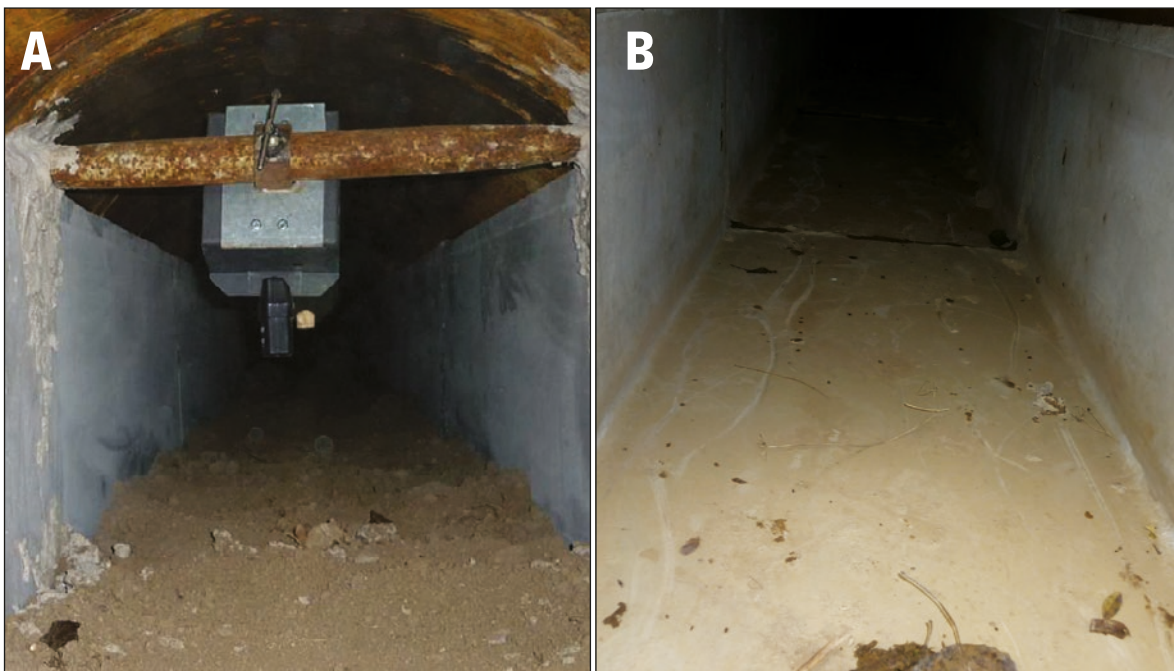
Photos n°77 : Ouvrage avant (A : avec substrat) et après (B : sans substrat) la crue. (@LPO Drôme, VINCI Autoroutes).

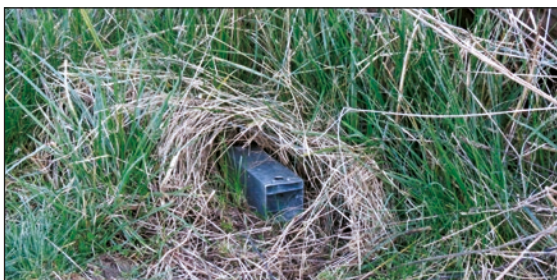
Photo n°79 : **Piège à micromammifère sur un écopont de l'A10.** (©LPO France, VINCI Autoroutes).

Les suivis de micromammifères sont relativement difficiles à mettre en œuvre. Le procédé permettant d'optimiser la collecte de données est le piégeage (cf. Photo n°79, piège de type INRA).

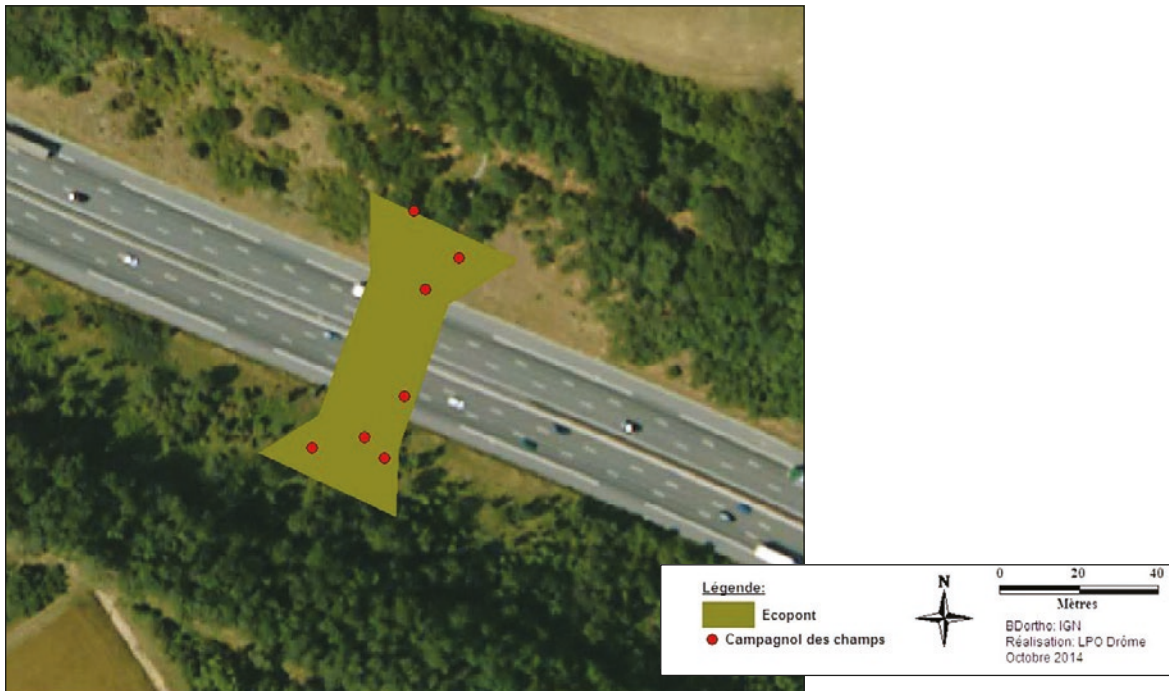
Figure n°15 : **Carte du pointage des captures de Campagnol des champs sur et aux abords de l'écopont.**
 (@LPO Drôme, VINCI Autoroutes, nov. 2014).

Le cas du Campagnol des champs est sensiblement différent puisque cette espèce qui affectionne les milieux ouverts a été capturée uniquement sur l'écopont (Figure n°15, page 99). Il semble donc que l'écopont constitue un nouvel habitat pour l'espèce présente dans les champs alentours. De plus, il est probable que cet habitat transitoire puisse jouer le rôle d'échange entre les populations de Campagnol des champs de part et d'autre de l'autoroute et qui cherchent à se disperser (MOVIA & BLACHE, nov. 2014).

Les 2 cartes (Figure n°14 et Figure n°15, page 99) mettent en évidence la colonisation de l'écopont par plusieurs espèces. Cette colonisation permet les échanges de population de part et d'autre de l'ouvrage.

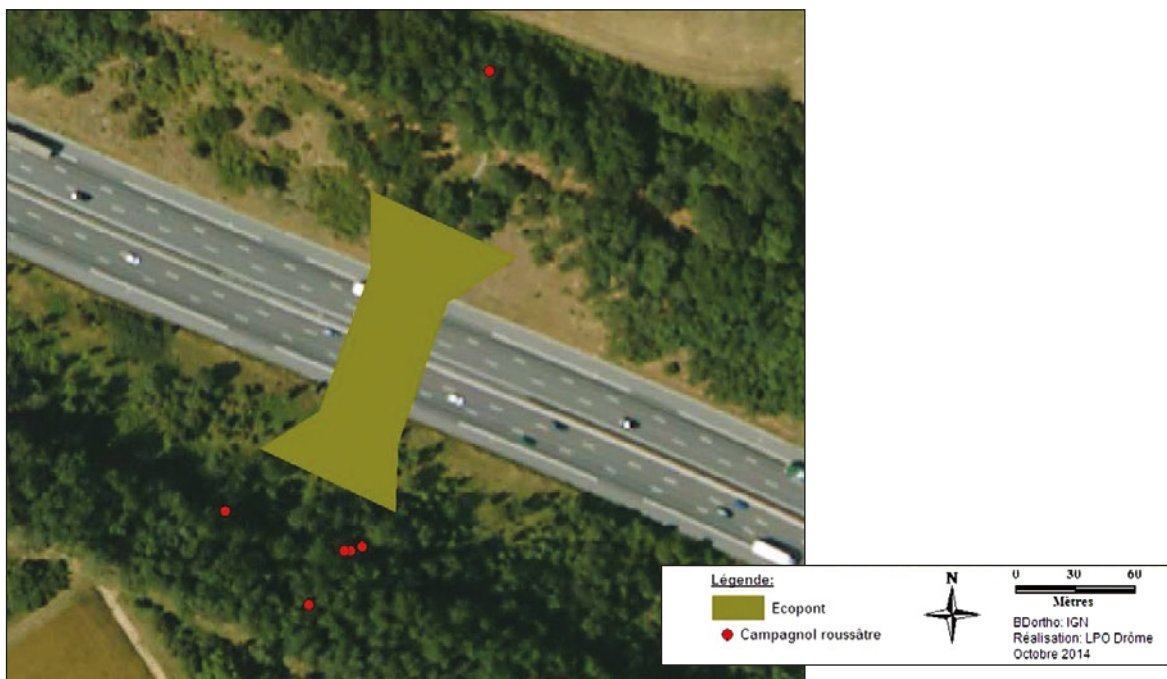
Figure n°16 : Carte du pointage des captures de Campagnols roussâtres sur et aux abords de l'écopont.
(© LPO Drôme, VINCI Autoroutes, nov. 2014).

En revanche, 3 autres espèces (Campagnol roussâtre, Mulot à collier et 1 Musaraigne « à dents rouges ») n'ont été capturées qu'en dehors de l'écopont. Ces espèces affectionnent davantage les milieux boisés des abords de l'écopont et sont donc moins amenées à traverser le milieu prairial que constitue l'écopont (voir l'exemple du Campagnol roussâtre *Figure n°16, page 100*). Les andains et le développement des haies plantées sur les écoponts doivent toutefois aider à réduire cet effet de rupture d'habitat.

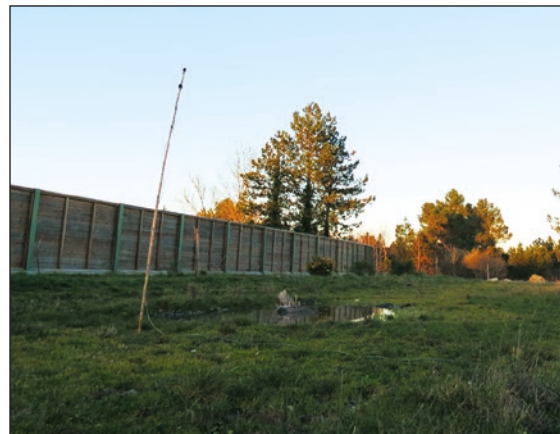
Photo n°81 : **Microphone d'enregistreur automatique SM2 monté sur une perche et positionné au milieu d'un écopont.** (@LPO France).

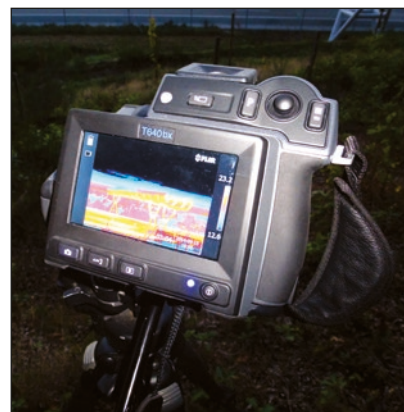
Photos n°85 : Image issue d'un suivi par caméra thermique sur un chiroduc*. Les pointillés matérialisent la trajectoire approximativement suivie par un chiroptère empruntant l'ouvrage. (© Naturalia).

Les premiers résultats de suivis par caméra thermique réalisés en 2014 et 2015 sur 2 chiroduc*s de l'A89 (Naturalia Environnement & FRAPNA42, 2015) montrent que certaines chauves-souris utilisent l'aménagement pour franchir l'autoroute, que ce soit en passant à l'intérieur du chiroduc (Photos n°85) ou en suivant les parois extérieures de la structure.

Ces premiers résultats mettent avant tout en évidence l'efficacité de la méthode de suivi. Les enregistrements par caméra thermique permettent de visualiser les trajectoires empruntées par les chiroptères et leurs comportements à proximité de l'ouvrage, contrairement aux méthodes de suivis ultrasonores en milieu ouvert (enregistrement SM2 sur un écopont par exemple).

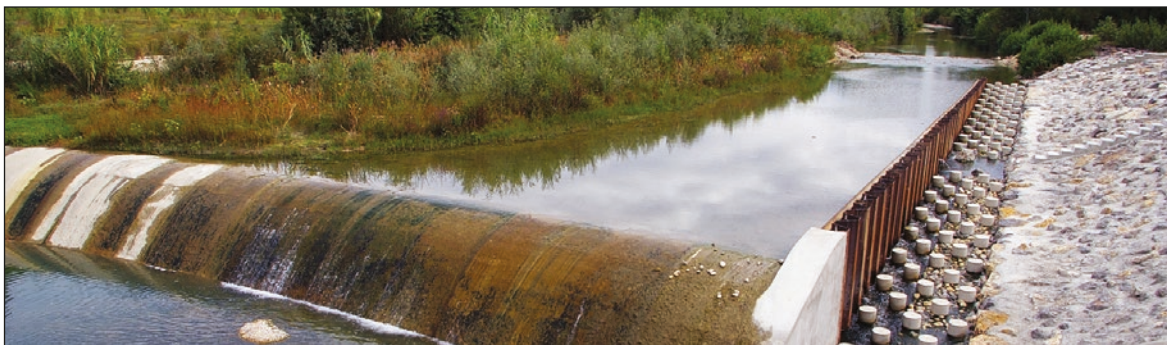
Photo n°86 : **Vue du seuil, de la passe aquatique et de l'enrochement aménagés.** (© P. Roche, ONEMA).

Une passe aquatique a été aménagée dans la Drôme au niveau du franchissement d'un cours d'eau par l'autoroute A7. À l'origine, un seuil de 2,5 m de hauteur à paroi inclinée (150 %) était présent sur toute la largeur du cours d'eau (pour protéger de l'érosion régressive l'ouvrage autoroutier en aval). La paroi rend l'ouvrage (Photo n°87A) impossible à franchir pour la faune aquatique (anguilles, etc.) ou la faune semi-aquatique (Loutre d'Europe, Castor d'Eurasie). Une passe dimensionnée a été réalisée, pour respecter l'impératif de stabilité de l'ouvrage d'art et permettre le franchissement piscicole. Constituée de rampes rugueuses avec macro rugosités dite « à singularités régulièrement réparties » de 2 niveaux et séparées par un bassin de repos intermédiaire, elle permet de recréer des conditions de hauteur d'eau, de vitesse et de puissance dissipée compatible avec le franchissement de l'anguille et des cyprinidés d'eau vive. Le dispositif piscicole est complété par l'ajout d'une banquette utilisable par les mammifères semi-aquatiques qui sert également de chemin d'entretien (Photo n°87B et Photo n°86)

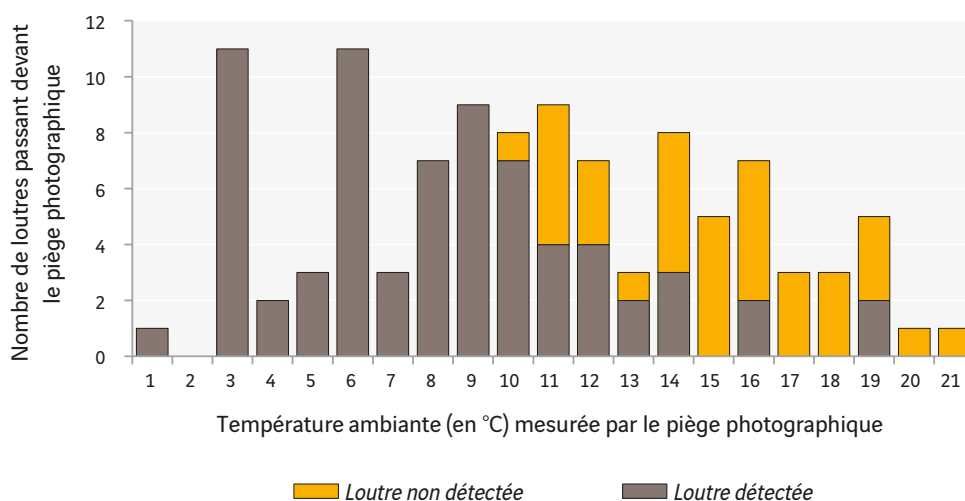
Figure n°18 : Nombre de loutres détectées et non détectées en fonction de la température de l'air ambiant
(source : données issues d'une étude LPO France hors suivis autoroutiers, Fagart & Jourde, 2014).

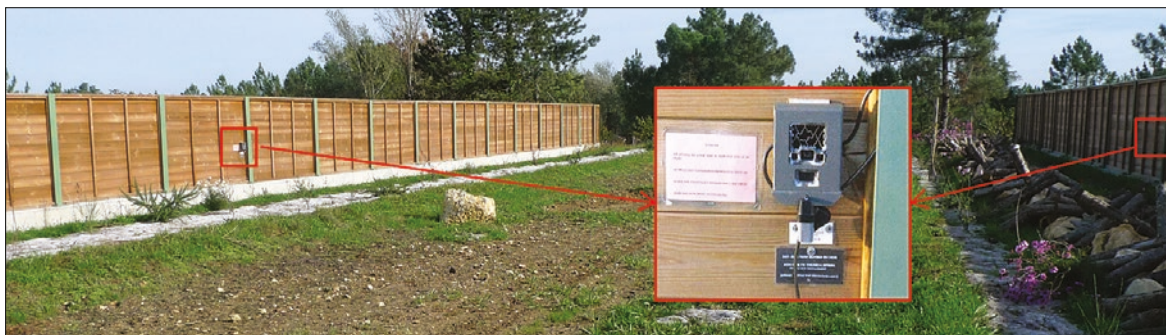
Photo n°93 : Positionnements de 2 pièges photographiques en vis-à-vis pour suivre la grande faune. (©FDC 17, LPO France).

- 1 suivi axé sur la grande faune (principalement Cerf élaphe, Sanglier et Chevreuil européen) est mené grâce à 2 pièges photographiques fixés en vis-à-vis sur les 2 palissades de l'écopont à environ 1,30 m de hauteur, sans inclinaison (*Photo n°93*). Cette configuration sur un écopont de 18,5 m de largeur permet de détecter la grande faune de façon quasi exhaustive ;
- 1 autre suivi a été mis en place afin de cibler la petite faune. Les pièges photographiques ont été placés le long des structures (andain et palissades) à une hauteur de 30 à 70 cm du sol (*Photos n°94AB*).

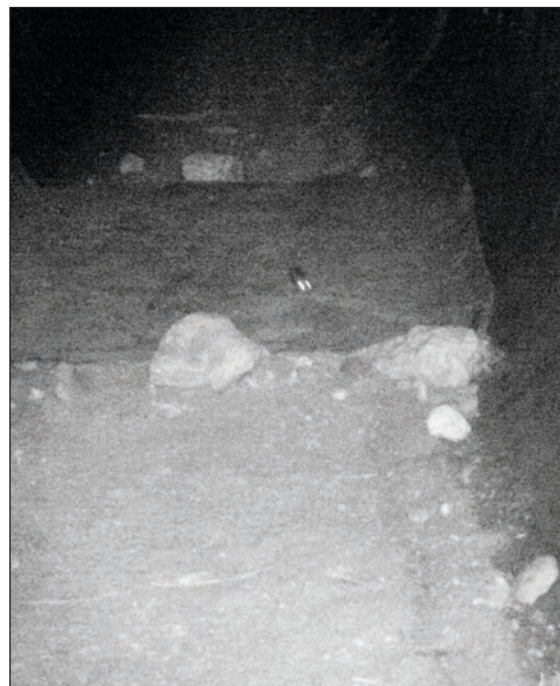
Photo n°97 : **Photo déclenchée par le passage d'un micromammifère sur un dispositif sensible aux vibrations, dans un écoduc.**
(© LPO France, VINCI Autoroutes).

Si un suivi par capture (type piège INRA) semble peu adapté à ce type d'ouvrage où les traversées de micromammifères sont probablement assez occasionnelles, l'utilisation d'un piège photographique à capteur de vibration semble tout à fait adaptée pour mieux évaluer la fréquentation de ces ouvrages par les micromammifères. En 2015, dans une buse de 1,2 m de diamètre et de près de 60 m de longueur, ce dispositif a détecté 2 passages de micromammifères (Photo n°97) en 2 mois de suivi effectif, alors que le piège photographique à détection infrarouge n'en a détecté aucun en trois ans et demi de suivi ininterrompu.

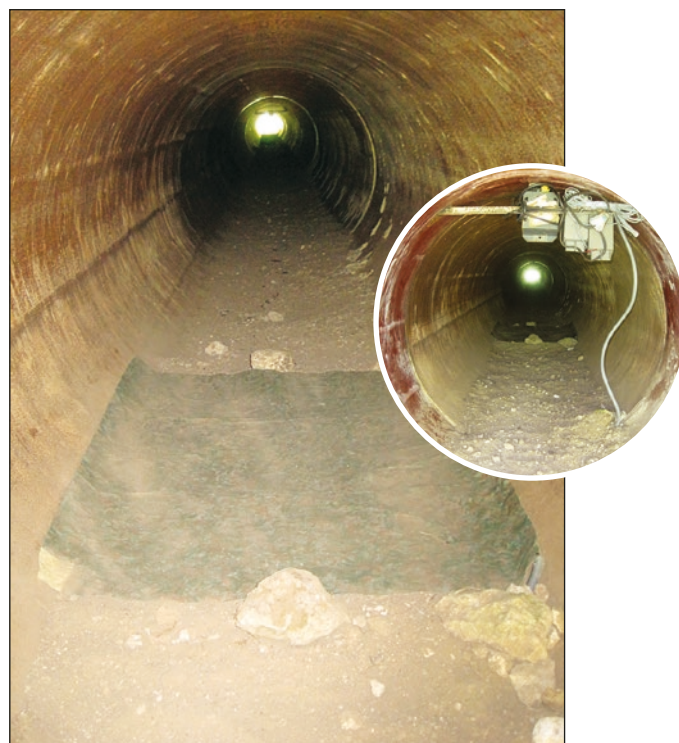
Photo n°98 : Système de piège photographique à capteur de vibration (tapis) mis en place dans un écoduc de l'A10. (@LPO France, VINCI Autoroutes).

Le piège à vibration (équipé d'un capteur de pression) a été initialement développé pour répondre à la problématique de la mauvaise détection de la Loutrre par les pièges photographiques infrarouges (Kuhn & Meyer, 2009 ; Lerone et al., 2011). Il est en cours de développement depuis septembre 2014 sur le réseau ASF en Charente-Maritime (Photo n°98) (Fagart & Heurtebise, 2016).

Ce dispositif s'avère être efficace pour les Anoures et très probablement pour les Urodèles et les Reptiles.

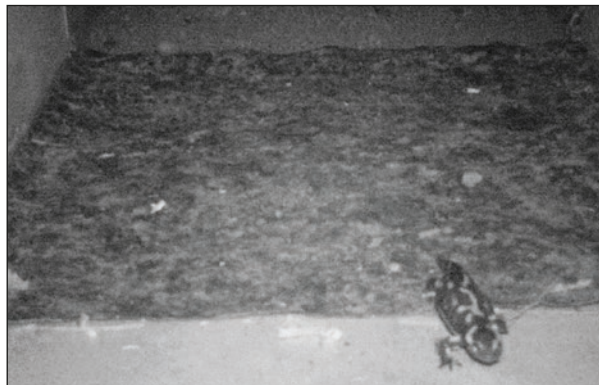
Photo n°100 : **Couleuvre verte et jaune détectée par le piège photographique à capteur de vibration.** (© LPO France, VINCI Autoroutes).

À l'été 2015, une version plus évoluée de ce dispositif a détecté une couleuvre verte et jaune (Photo n°100), là où le suivi par piège photographique infrarouge n'en a détecté aucune en 3 ans 1/2 de suivi.

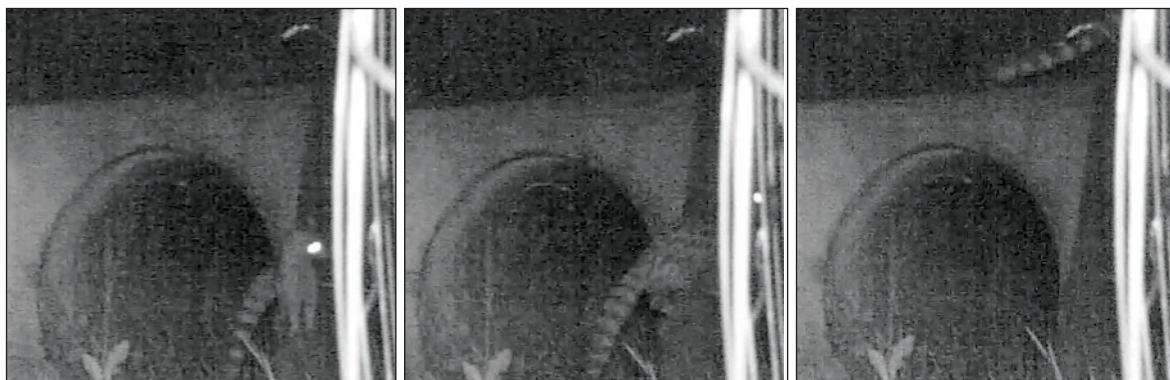
Photos n°102 : 3 photos tirées d'une séquence vidéo mettant en évidence le franchissement d'une clôture petites mailles par une Genette commune à l'entrée d'un écoduc sur l'A10. (© LPO France, VINCI Autoroutes).

Les systèmes de guidage (clôtures, palissades) sont des éléments essentiels pour la fonctionnalité des ouvrages de franchissements autoroutiers. Comme évoqué au *paragraphe 7.3.4, page 124*, des suivis vidéo réalisés à l'entrée de certains ouvrages mettent en évidence que certaines espèces grimpeuses (*martes, Genette*) peuvent aisément franchir les clôtures de petites mailles en les escaladant (*Photos n°102*).

Ces séquences vidéo mettent le doigt sur les limites de l'efficacité des clôtures. Il est difficile d'imaginer des clôtures infranchissables pour des espèces aussi agiles que la Genette commune ou la Martre des pins qui trouveront souvent un moyen de franchir ces obstacles.

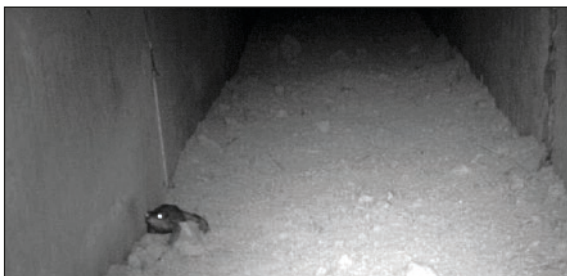
Photo n°103 : **Crapaud commun dans un ouvrage aux parois verticales de l'A7.** (©LPO Drôme, VINCI Autoroutes).

Initialement composés de buses sèches circulaires, 2 ouvrages ont été équipés d'éléments en béton en « U » rendant verticales les parois des 2 buses. Même si cela reste à démontrer, les parois verticales semblent plus adaptées aux déplacements d'amphibiens sur de longues distances (supérieures à 30 m). Elles guident peut-être davantage les amphibiens (*Photo n°103*) et évitent qu'ils s'épuisent en montant sur les parois circulaires (*Photo n°104*, S. Fagart, *obs. pers.*). Toutefois, l'aménagement de ces 2 buses circulaires dans des secteurs avec une réelle problématique amphibiens, a eu pour conséquence de réduire notablement le coefficient d'ouverture des ouvrages, et donc de réduire potentiellement sa fonctionnalité pour d'autres espèces.

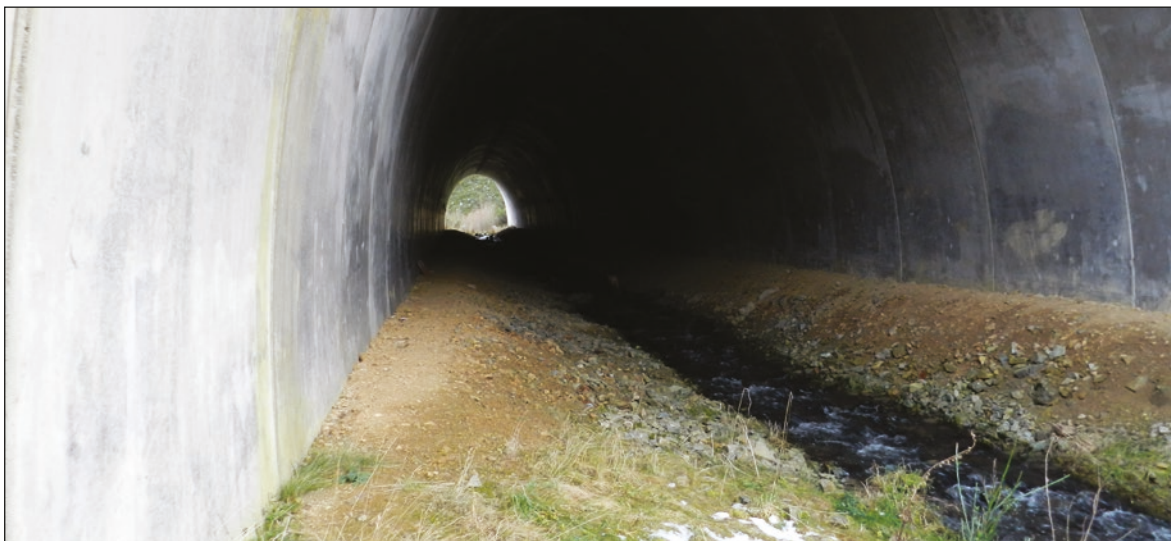
Photo n°105 : **Ouvrage hydraulique de très grandes dimensions avec banquette en terre sur l'A89.**
(© FRAPNA Loire, VINCI Autoroutes).

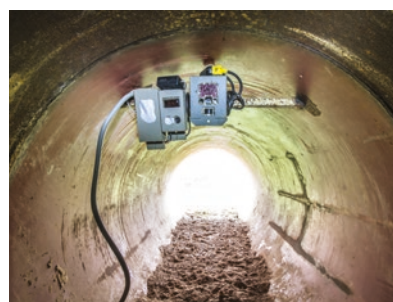
À l'intérieur, le matériel est placé **à environ 5 m d'une extrémité de l'ouvrage**. Un appareil placé au milieu de l'ouvrage est parfois moins efficace (jusqu'à 40 % de détection en moins), cela s'explique par une vitesse de déplacement de la faune possiblement plus importante au milieu de l'ouvrage qu'aux extrémités.

L'angle de vue de l'appareil est orienté vers l'intérieur de l'ouvrage (côté le plus long) afin de mieux visualiser les traversées, et d'avoir une température de référence assez constante en arrière-plan.

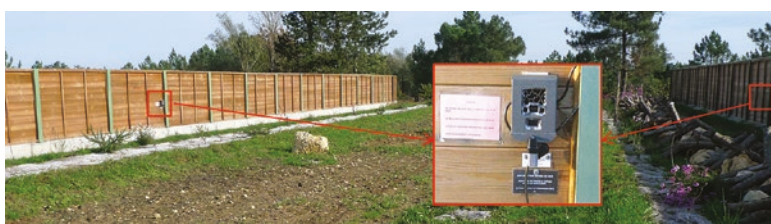
POSITIONNEMENT DU PIÈGE PHOTOGRAPHIQUE

L'orientation et l'inclinaison doivent être adaptées aux caractéristiques du détecteur infrarouge de mouvements (cf. notice du matériel), de la configuration du terrain (reliefs, points d'accroches), et des espèces ciblées.
